Bouwhistorische verkenning met waardestellend advies

Grote Sloot 336 Schagerbrug

Voormalig gemeentehuis van Zijpe

Anthémion Bureau Bouwhistorie

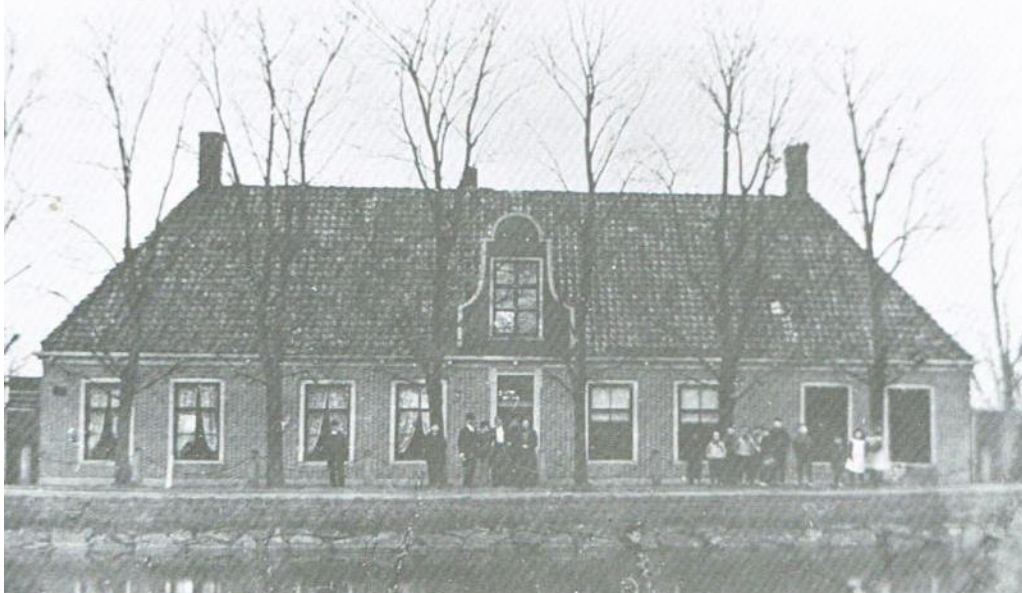
Buitenverblijf Brugwijk werd vermoedelijk omstreeks 1811 in gebruik genomen als eerste gemeentehuis van de gemeente Zijpe. Het pand werd, waarschijnlijk omstreeks 1888, verbouwd tot het pand zoals op bovenstaande foto zichtbaar is. In 1908 is het voormalige Brugwijk vervangen door het huidige pand.

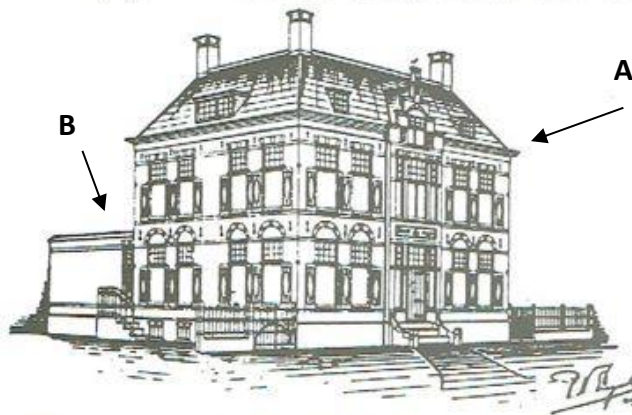
Artikel uit de Zijper Courant (aangeleverd door A. van Loo – Mulder)

Wij hebben het genoegen hierbij onzen lezers eene perspectief-teekening te kunnen laten zien van het Raadhuis, zooals het thans is opgetrokken, behalve de ijaeren hekken ter weerszijden, die nog gesteld moeten worden. Het geheel is een flink riant en hecht gebouw, dat een sieraad voor de gemeente mag worden genoemd. Het Dagelijksch Bestuur en den Gemeenteraad mogen met trotsch op hun werk zien. Den architect, den heer P. N. Leguit, komt alle eer toe voor zijn ontwerp en den maker, den heer Groen, voor zijn solide aflevering.

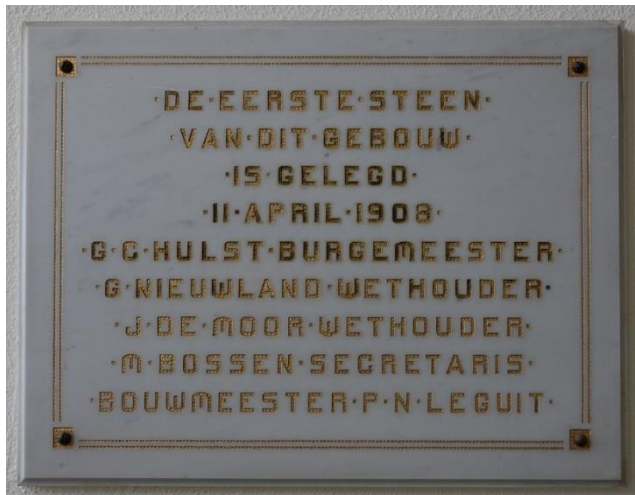
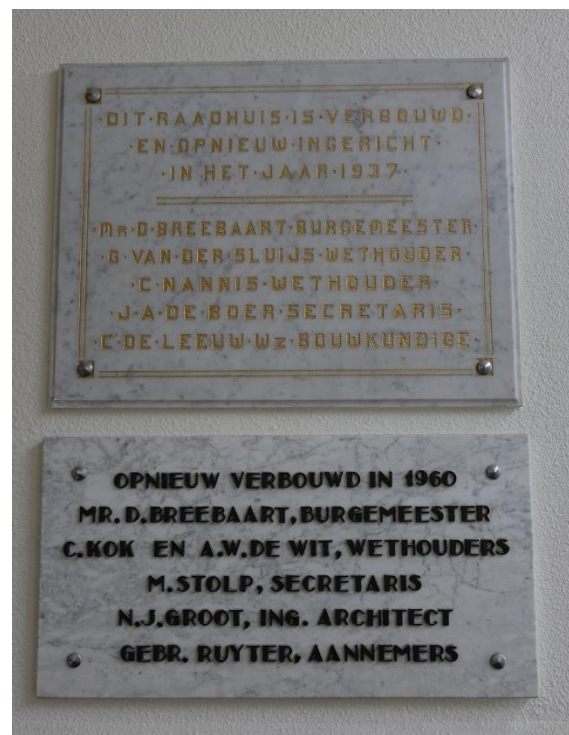
Gedenkplaten ter herinnering aan:
 - de eerste steenlegging op 11 april 1908
 - vernieuwing en herinrichting in 1937
 - verbouwing in 1960

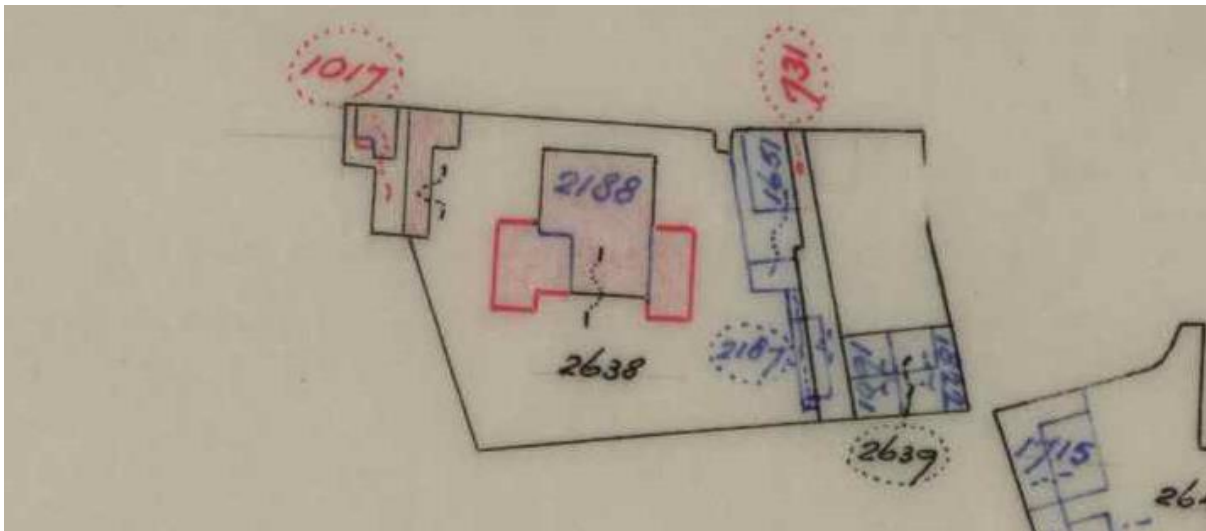
Dienstjaar 1965 Kadastrale hulpschaak, sept. 1964: uitbreiding van het raadhuis.

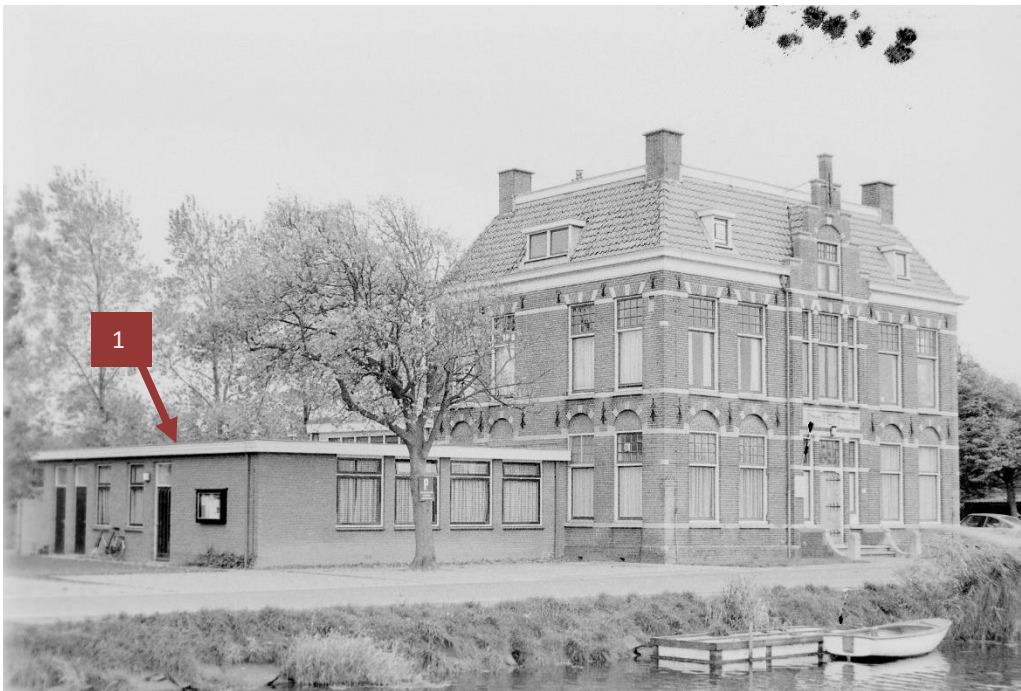
Fase 4, Vergroting van de vleugel aan de noordzijde. Bron: Zijpermuseum.nl, Niestadt beeldbank, foto 34738

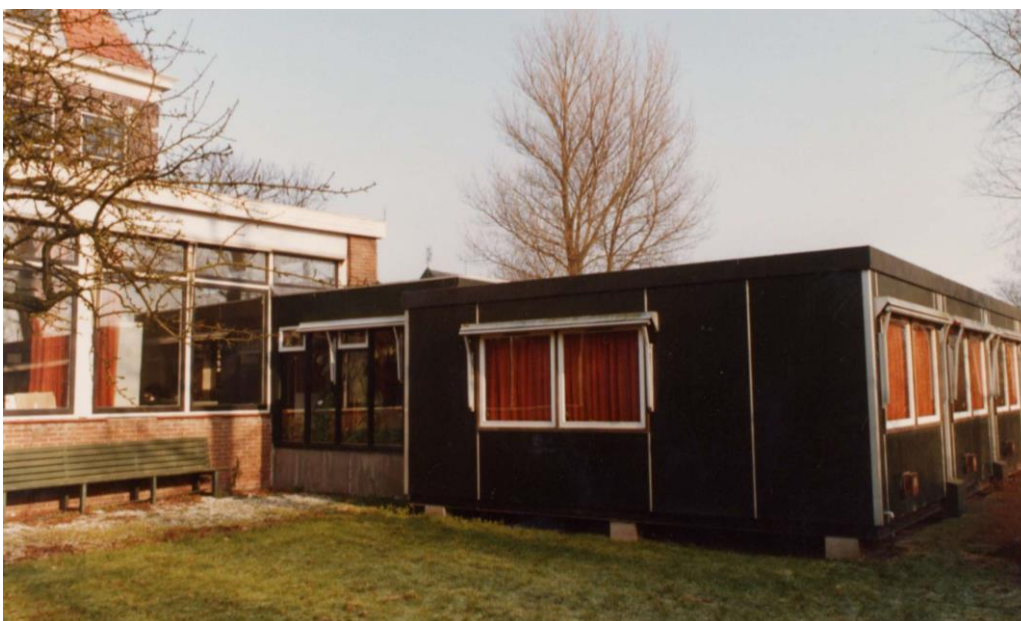
Fase 5, prefab aanbouw. Bron: Zijpermuseum.nl, Zijper beeldbank, foto SB02116

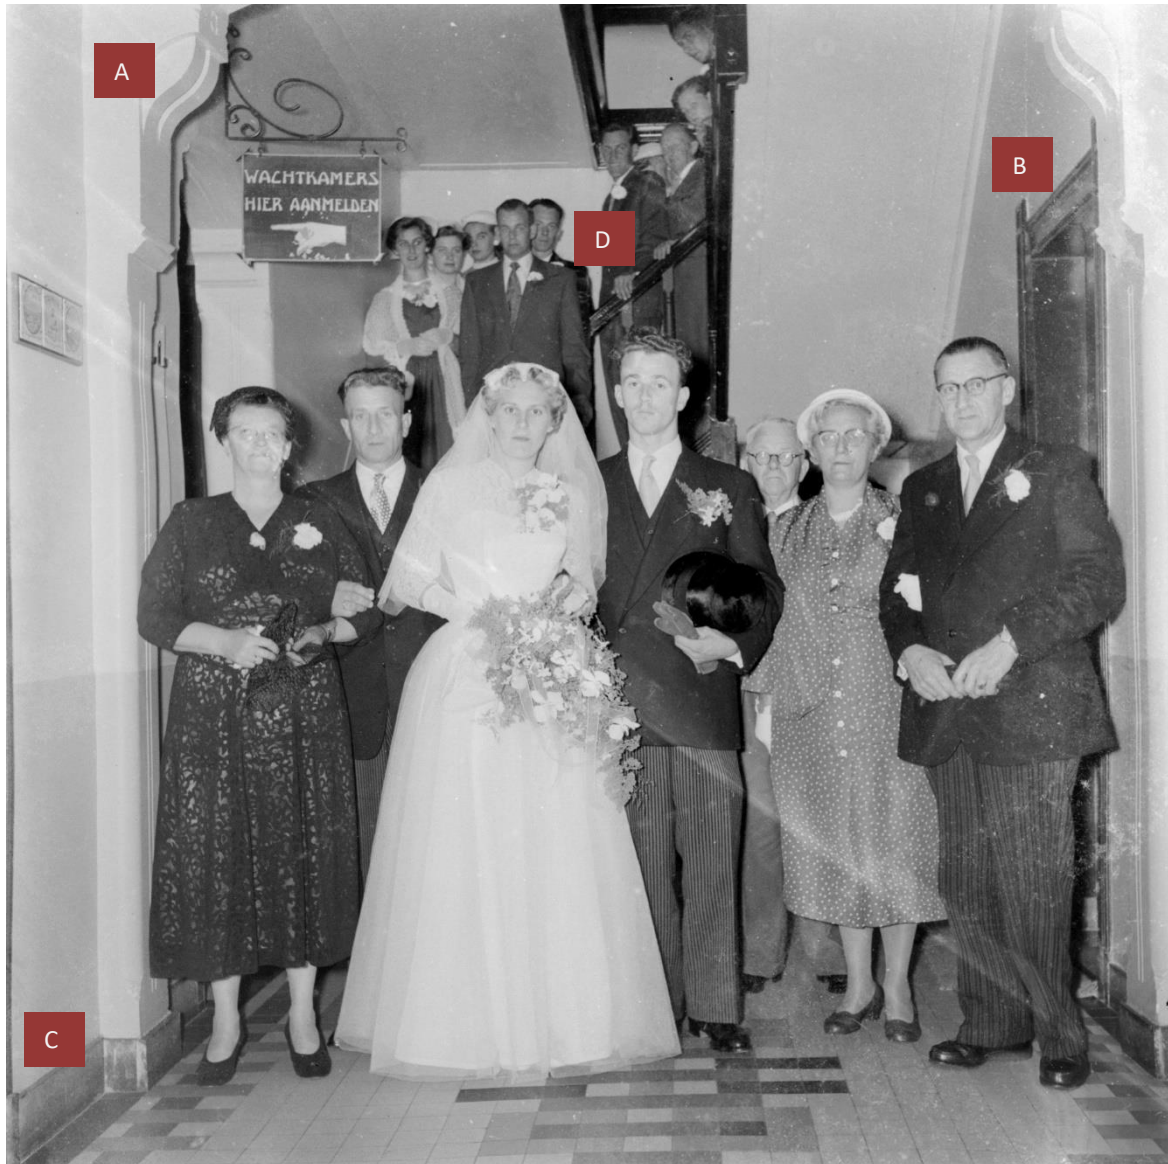
Entreehal in de jaren '60. Vermoedelijk ziet de hal er op dat moment nog uit zoals deze in 1908 opgeleverd was.

Karakteristieke elementen die nog steeds aanwezig zijn: Het portaal in de stijl van de Art Nouveau (A), de (meeste) deuren en deuromlijstingen met gehoornde architraven (B), hardstenen plinten en trap. Het houtwerk had een donkere kleurafwerking.
Bron: Zijpermuseum.nl, Niestadt Beeldbank, foto 80268

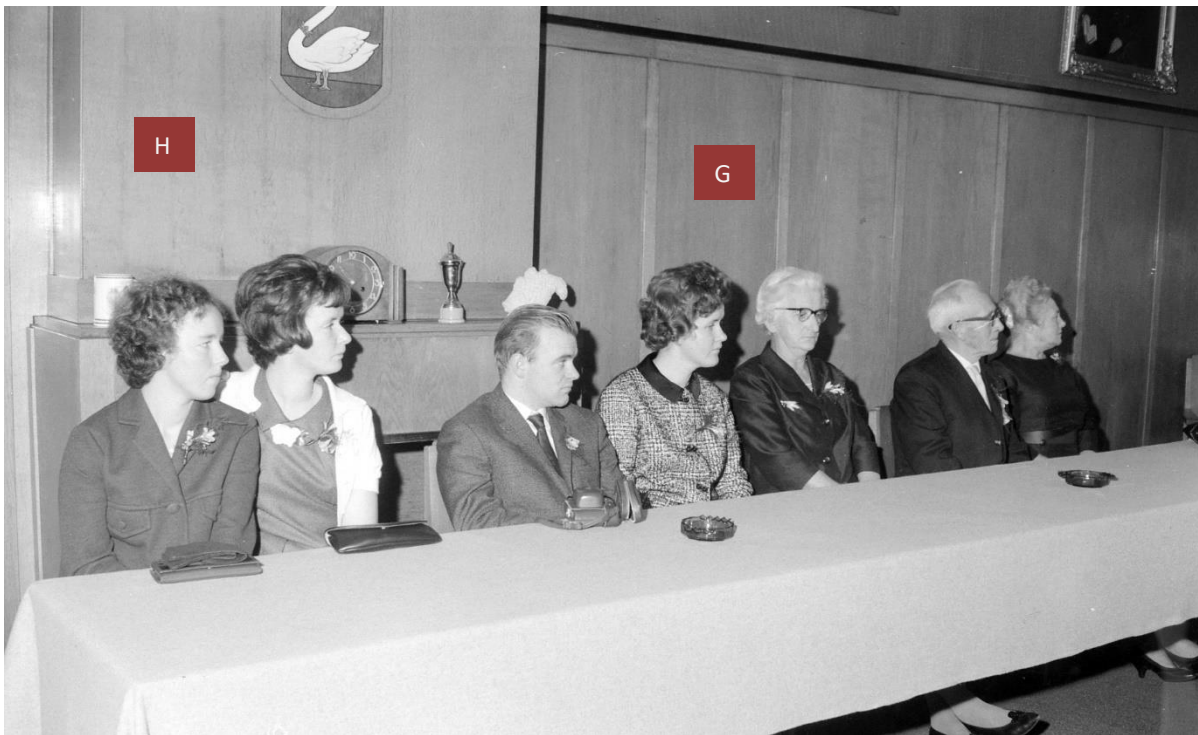
De raadzaal in 1965. Ook op deze foto is de niet meer bestaande hoge lambrisering zichtbaar (G) en daarnaast een schouw (H), die niet uit de bouwtijd (1908) kan dateren. Bron: Zijpermuseum.nl, Niestadt Beeldbank, foto 40896

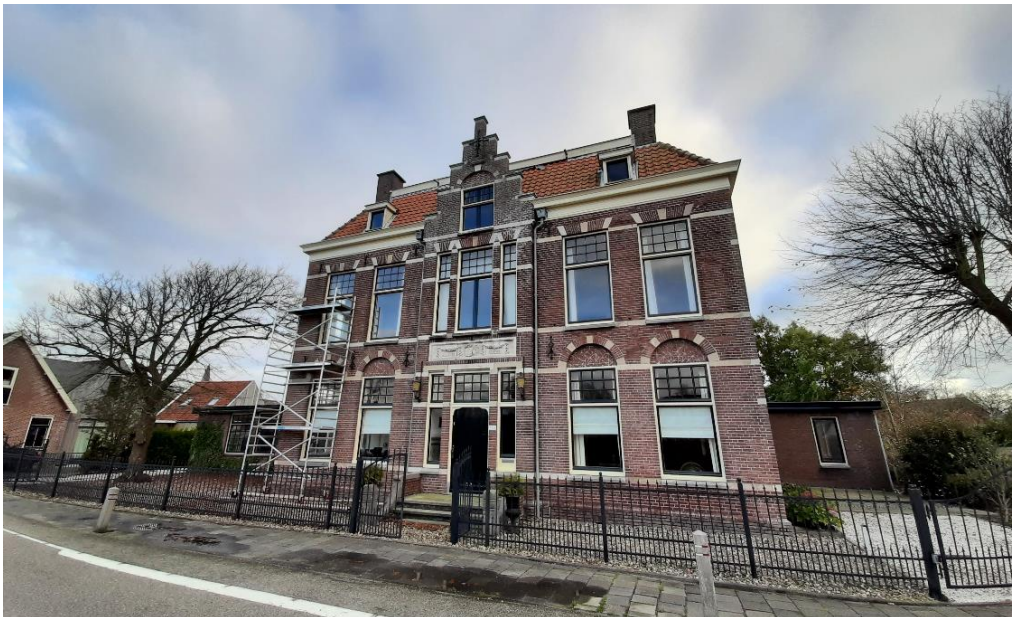
Boven: voorgevel (west). Groothoekopname

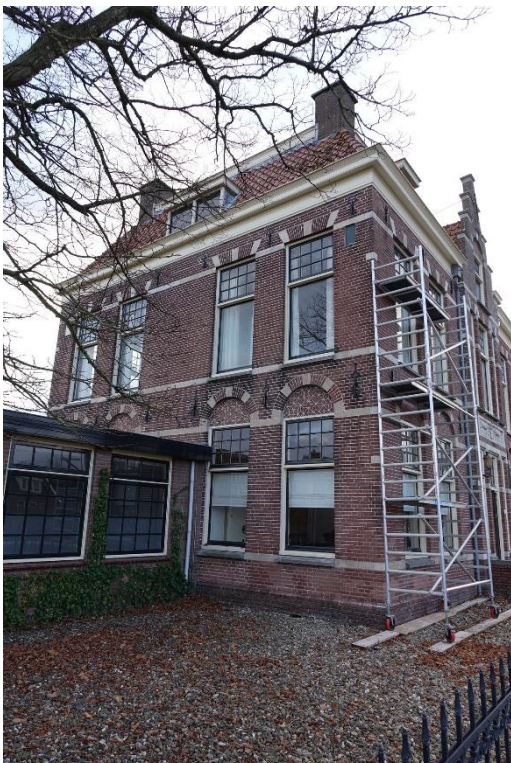
Links: linker zijgevel (noord) van het hoofdgebouw uit 1908. Op de voorgrond de uitbreiding fase 4 (medio jaren 70-80). De huidige eigenaar heeft de vensters voorzien van de 20-ruits roedeverdeling

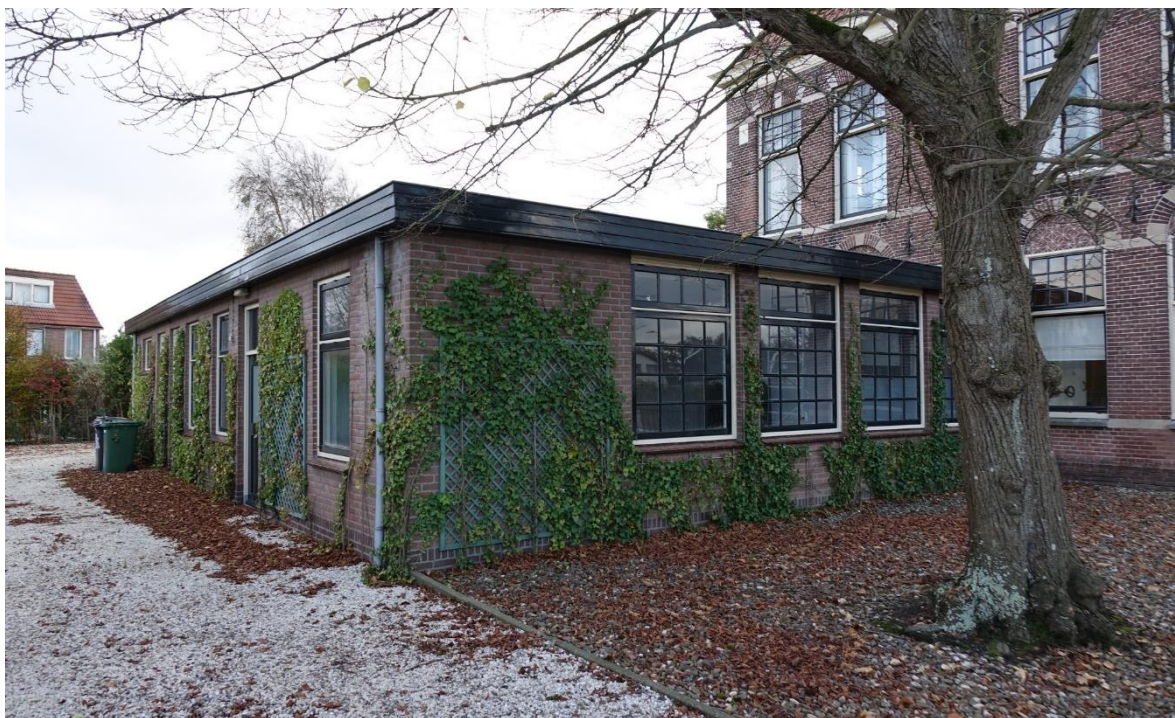
Boven: uitbreiding 'fase 4'. Dit bouwdeel maakt geen deel uit van de bescherming als rijksmonument

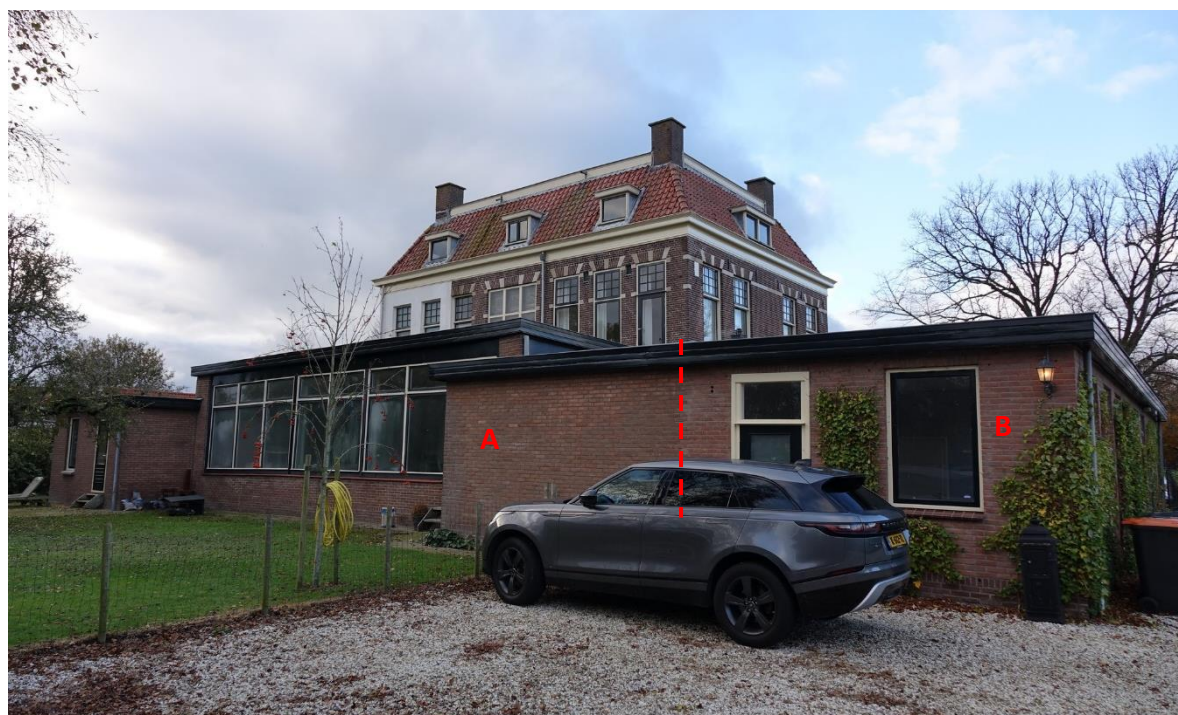
Boven: uitbreidingen aan de achterzijde. Een bouwnaad en kleurverschil in het metselwerk geven de overgang aan tussen fase 3 (A) en fase 4 (B). Zie de rode streeplijn. Op de achtergrond het hoofdgebouw uit 1908. De aanbouwen maken geen deel uit van de bescherming als rijksmonument

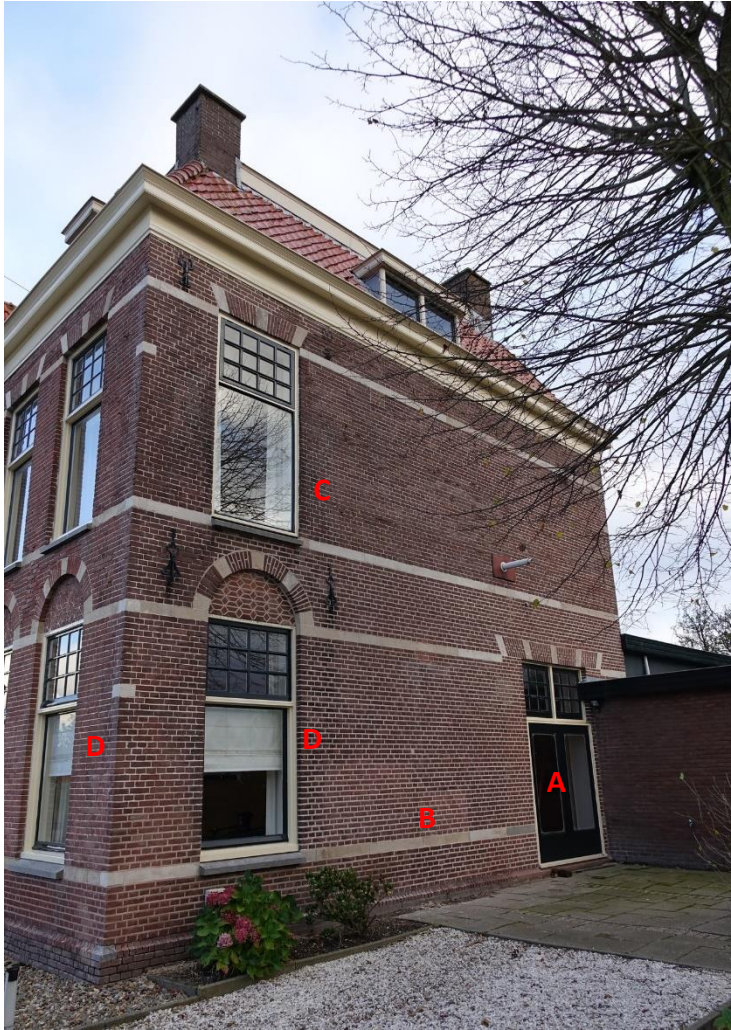
links: rechter zijgevel (zuid) van het hoofdgebouw. Aan de rechterkant is de aansluiting op de aanbouw uit 1960 zichtbaar.

De dubbele tuindeur (A) is door de huidige eigenaar aangepast, inclusief roeden in het bovenraam zodat deze beter aansluit bij de stijl van het huis

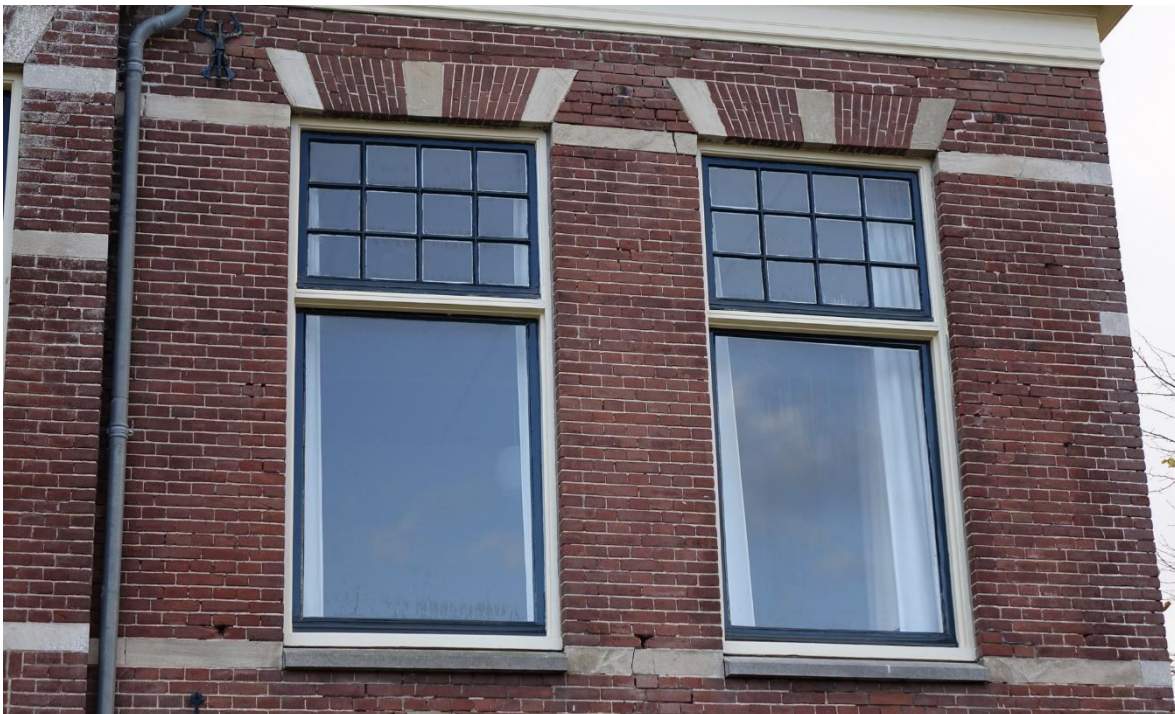
Onder: het metselwerk uit 1908 heeft op een aantal plekken aandacht nodig.

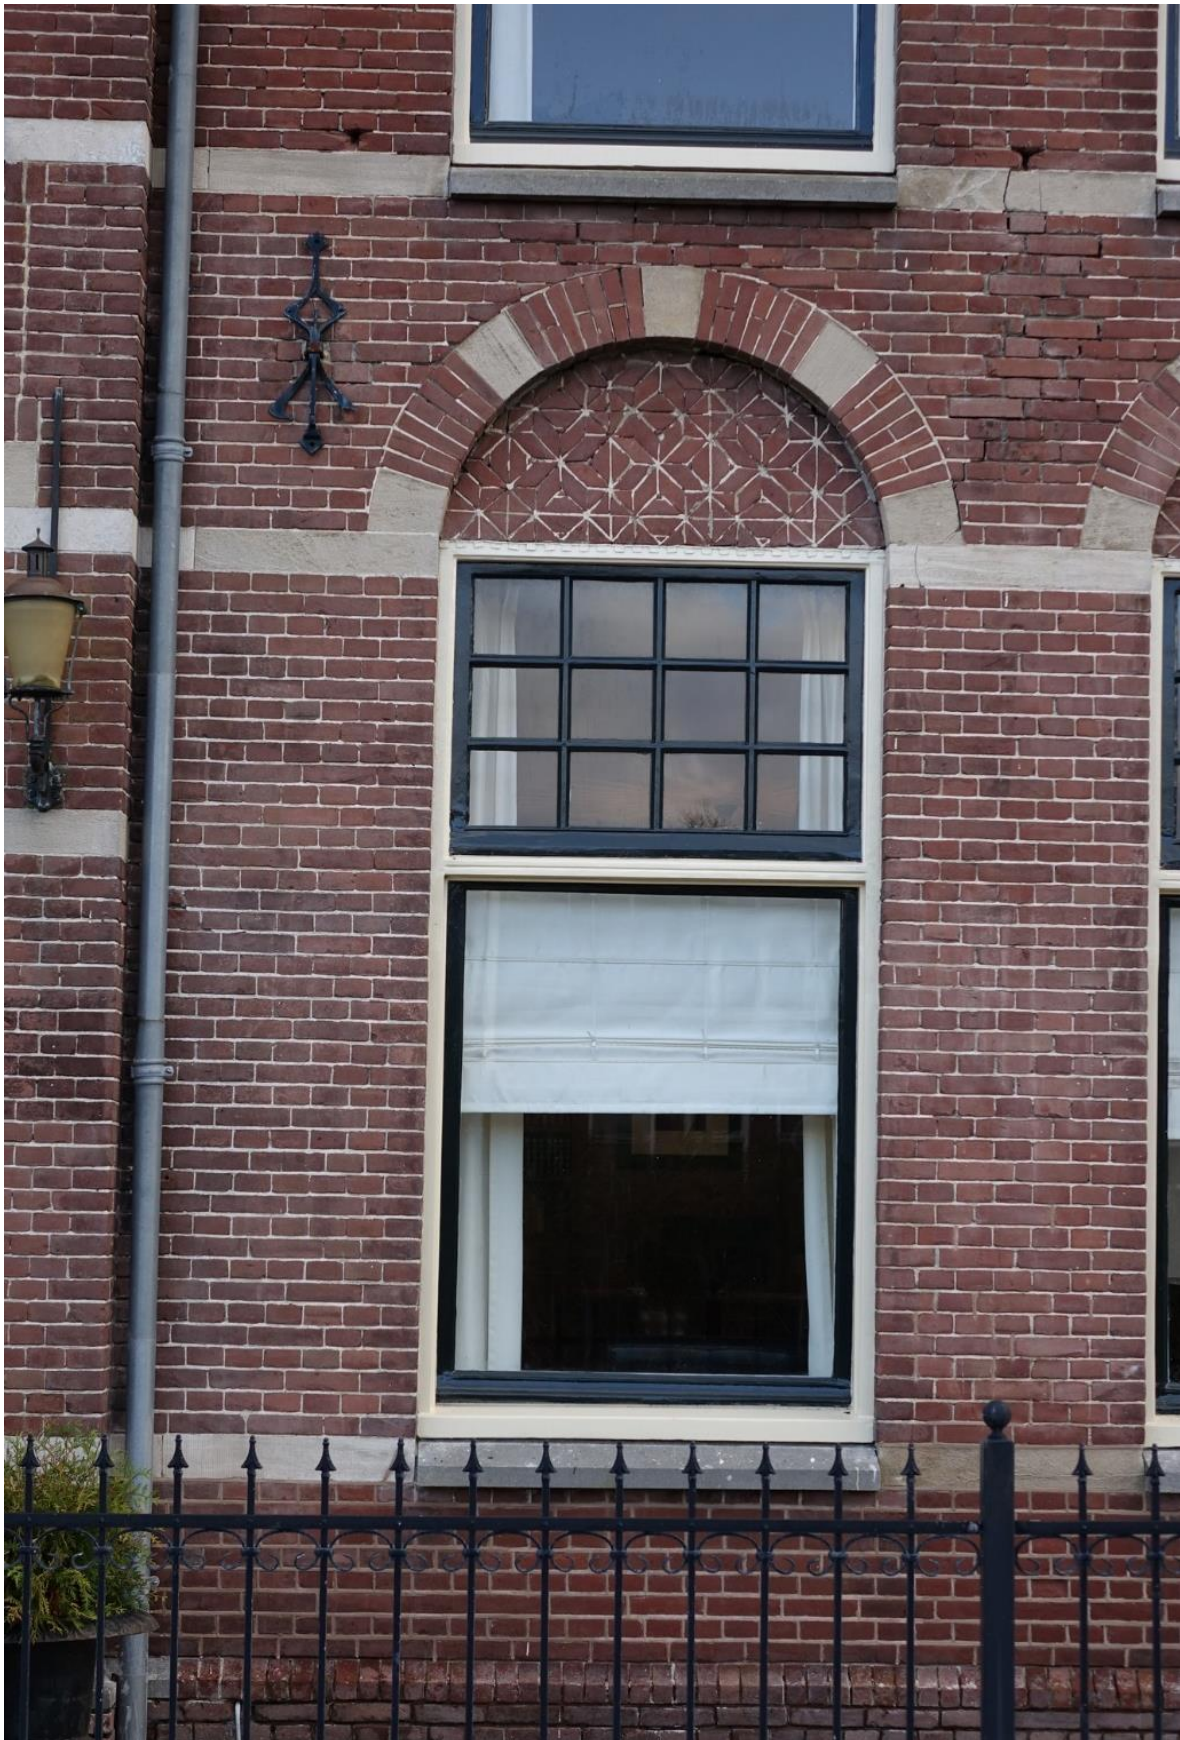
boven: fragment voorgevel t.p.v. de woonkamer. De roeden ter plaatse van de woonkamer zijn 20 jaar geleden opnieuw aangebracht (3 vensters in de voor- en rechter zijgevel) omdat deze niet meer aanwezig waren.

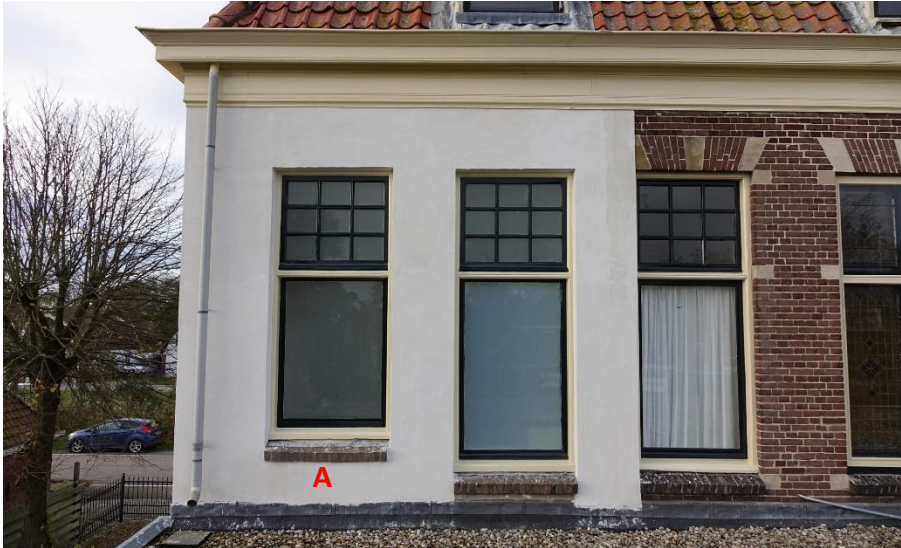
Links boven:
achtergevel van de
eerste verdieping.

Ter plaatse van de
badkuip in de
badkamer, is de
onderdorpel
verhoogd en een
nieuw onderraam
geplaatst (A).
De gevel is om
onbekende reden
lokaal gepleisterd.

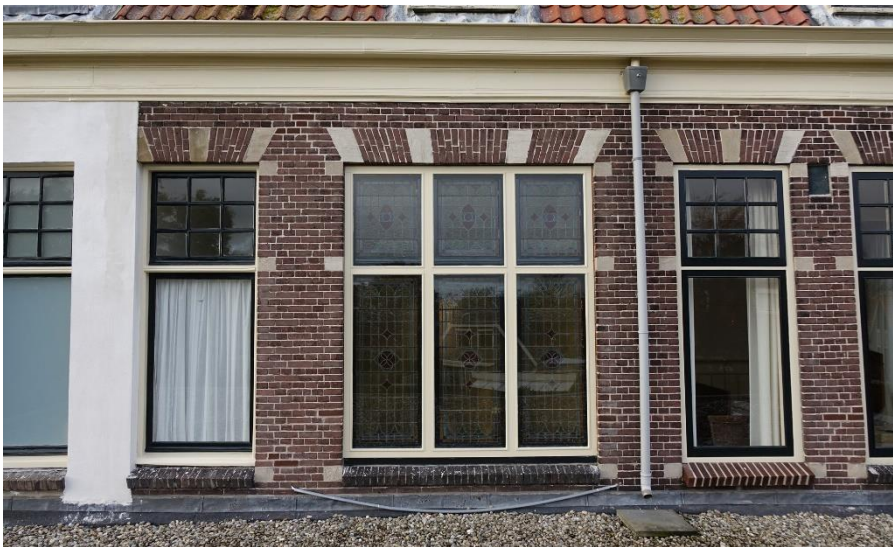
Links midden:
Middengedeelte
van de achtergevel

zesruits glas-in-lood
venster (met
voorzetraam aan de
buitenzijde)

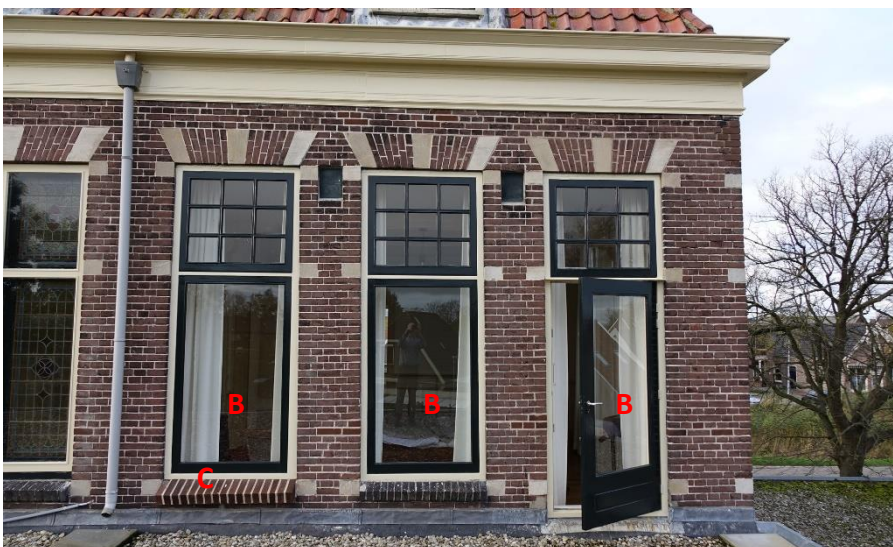
Links onder:
Achtergevel ter
plaatse van de
voormalige
raadszaal. De
onder- en
bovenramen en de
deur zijn vernieuwd
en hebben een
afgevlakte /
afwijkende
profilering (B). Eén
venster heeft een
vernieuwde
bakstenen
waterslag (C).

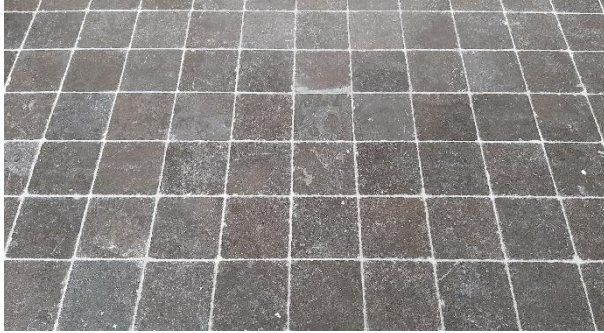
01 vloer (door huidige eigenaar gelegd)

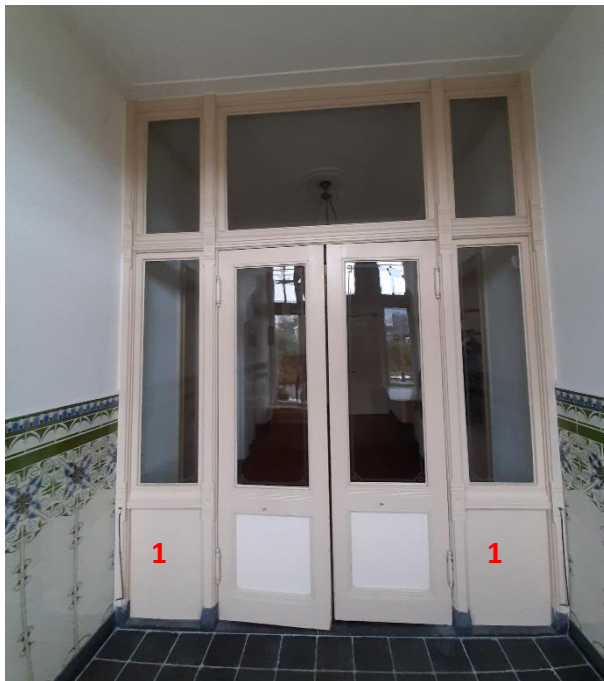
03 tussenpui uit de bouwtijd. Twee onderpanelen (1) zijn vermoedelijk aangepast

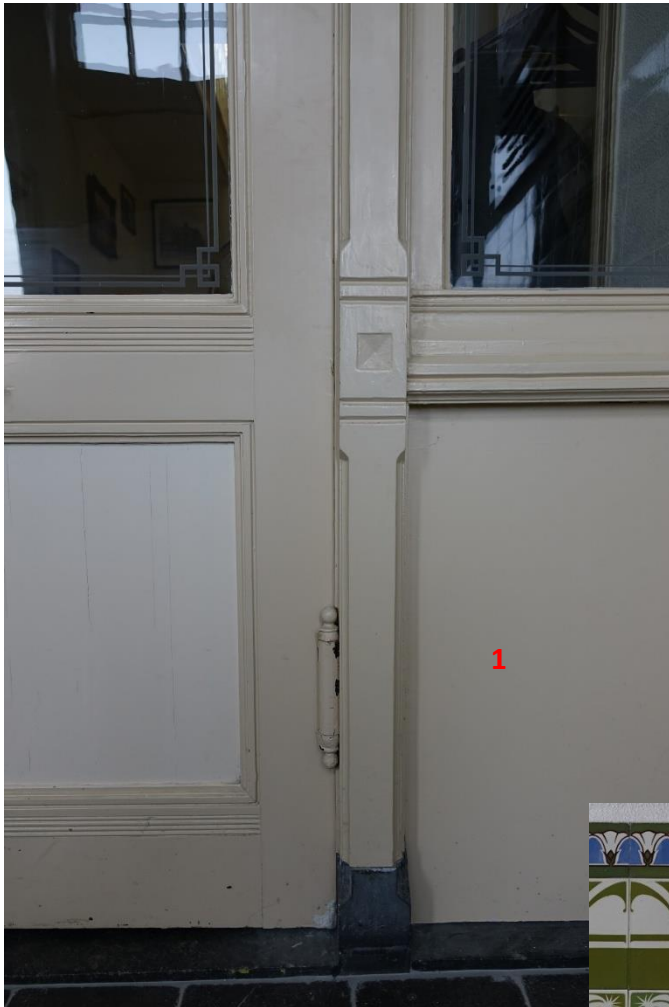
10 Grotendeels originele pui met doorzwaai deuren, gefigureerd glas. Onderpanelen (1) vermoedelijk aangepast

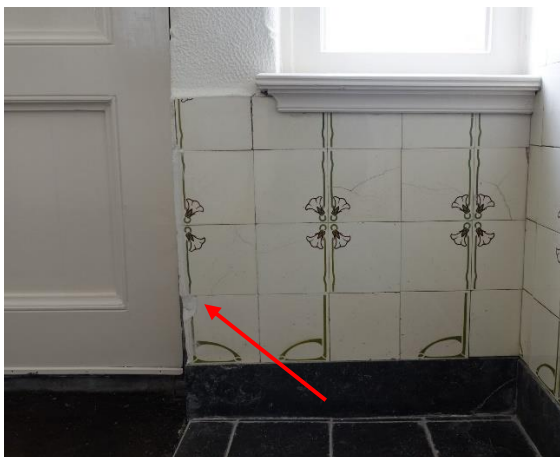
11 en 12
Grotendeels gave tegellambrisering met art nouveau motief. Tegels bij de voordeur lokaal enigszins beschadigd.

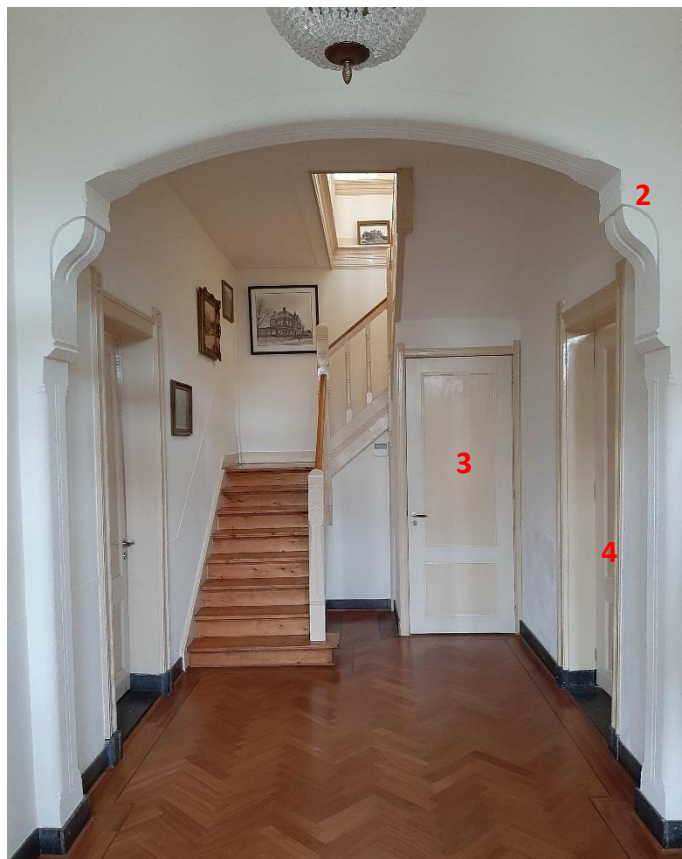
03 hal, poort (2), trap en toilet (3), woonkamerdeur (4)

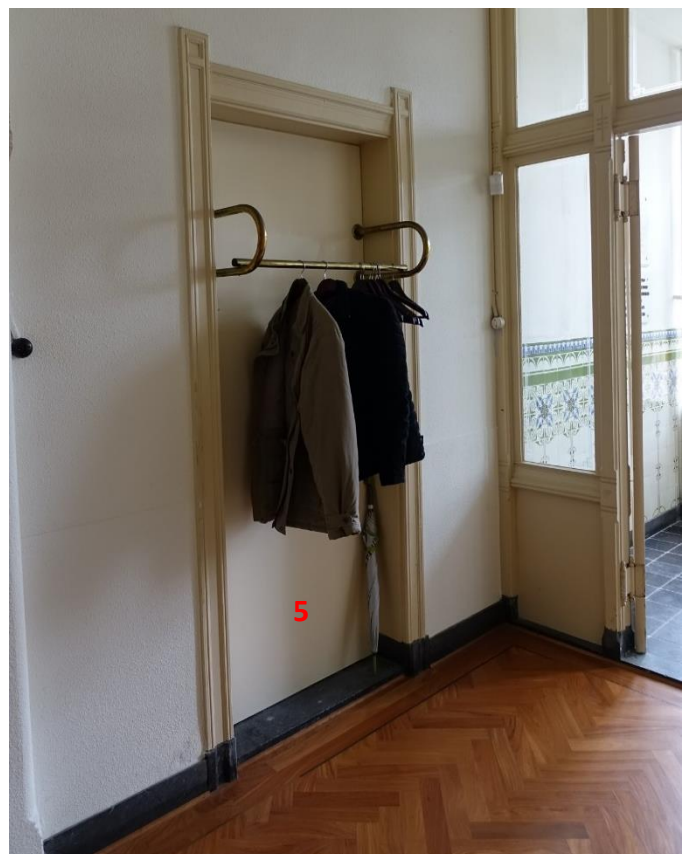
04b dichtgezette toegang naar woonkamer (5)

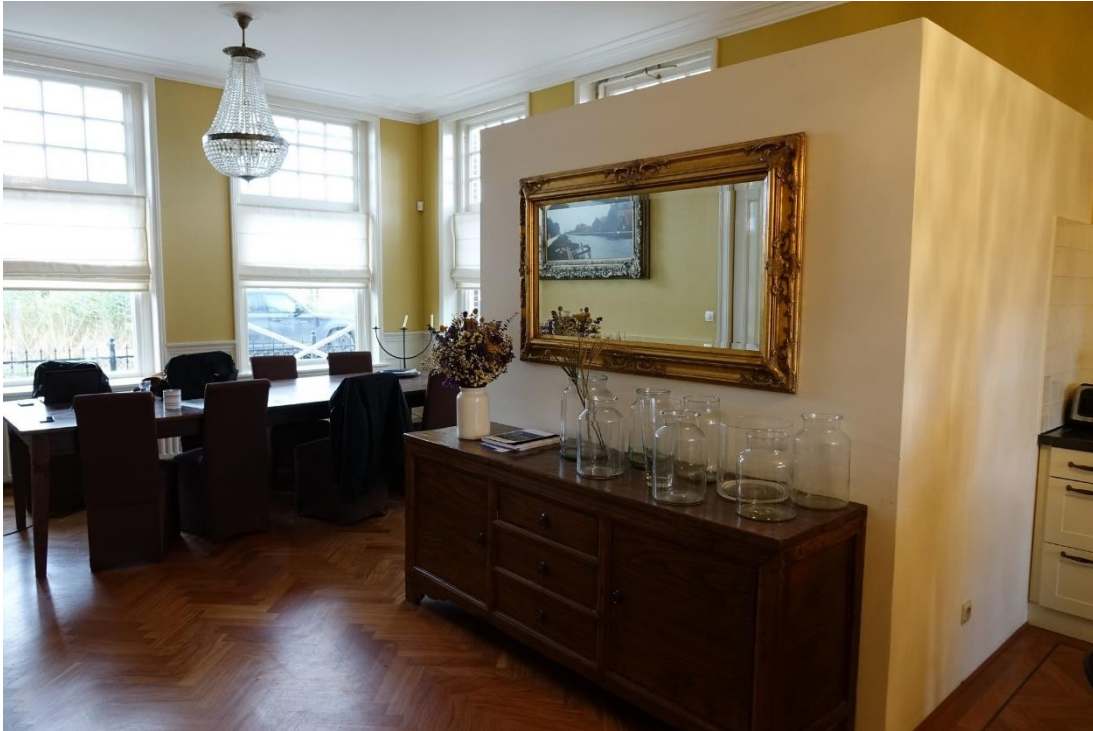
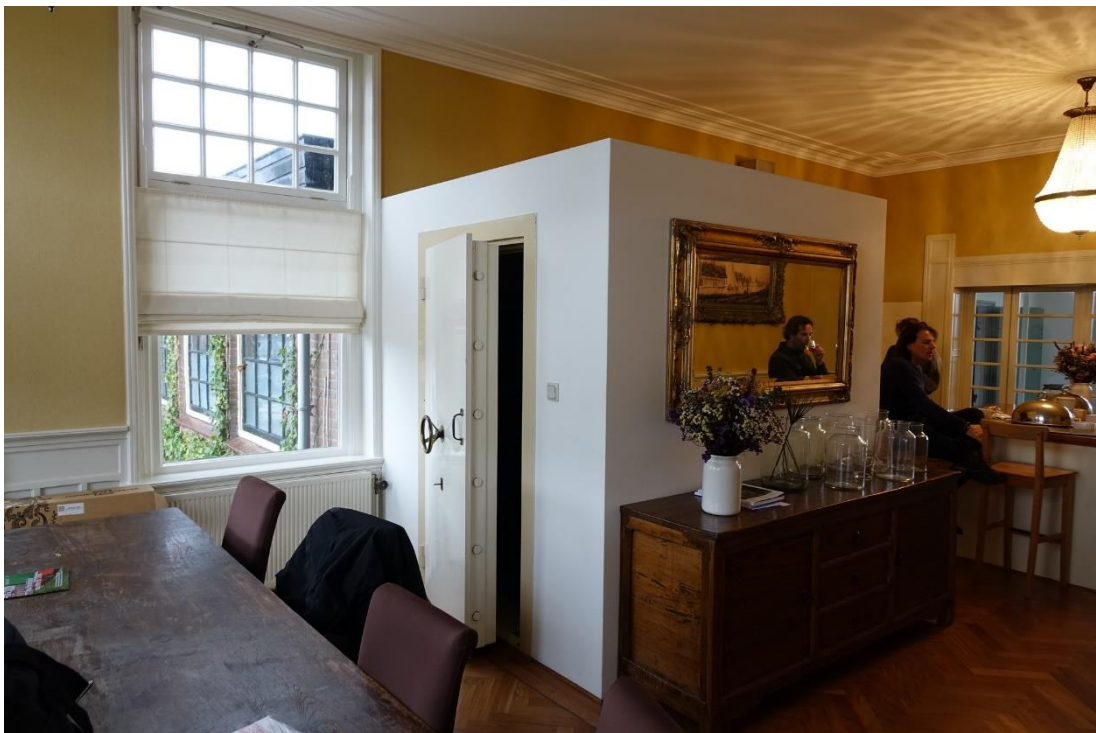
Geheel boven: 03a keuken (vanuit het midden naar de voorgevel gefotografeerd)
Boven: 03b kluis (vermoedelijk uit 1937). Kozijn en overwegend oorspronkelijke detaillering en lambrisering.

In 1908 tenminste twee afzonderlijke ruimten. De kozijnen en ramen aan de straatzijde en inde zijgevel zijn grotendeels gaaf. De lambrisering is historisch en dateert, vanwege de stilistische samenhang met de deuren, vermoedelijk uit 1908. De kluis past qua maatvoering niet goed in de plattegrond, waarop de conclusie gebaseerd is dat deze tijdens de eerste verbouwing in 1937 ingebracht zal zijn.

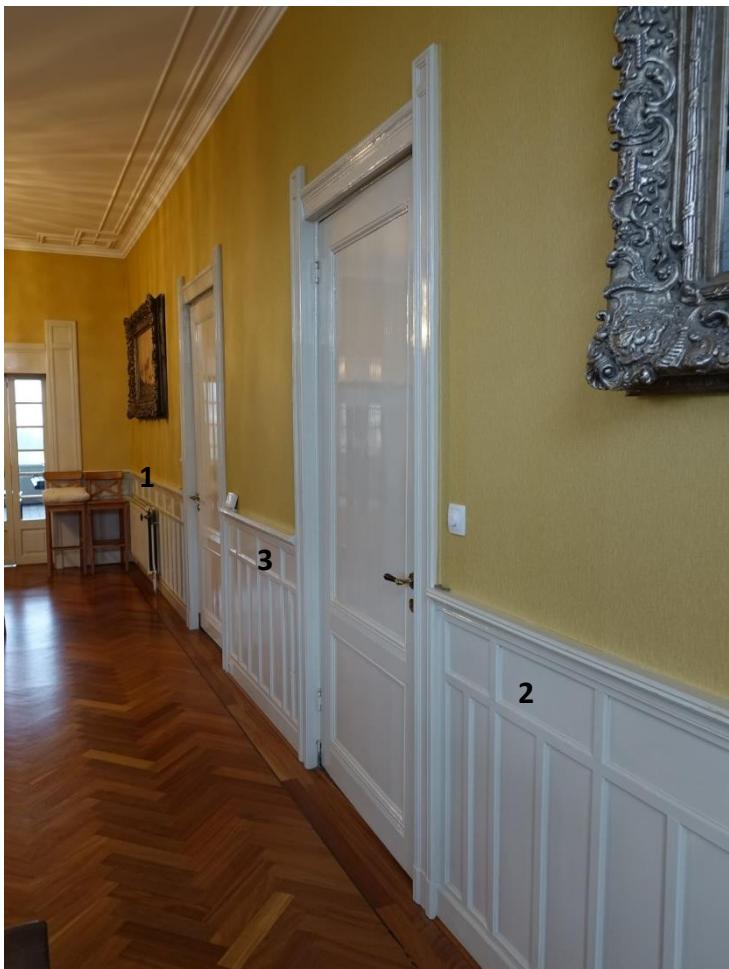
Linksboven: 04 doorgang tussen keuken en uitbouw, omstreeks 2000 aangebracht.

Links: 05 deuren, omlijstingen en lambrisering uit 1908 (1 en 2). Tussen de twee deuren in is een gedeelte van de ontbrekende lambrisering is aangeheeld (3).

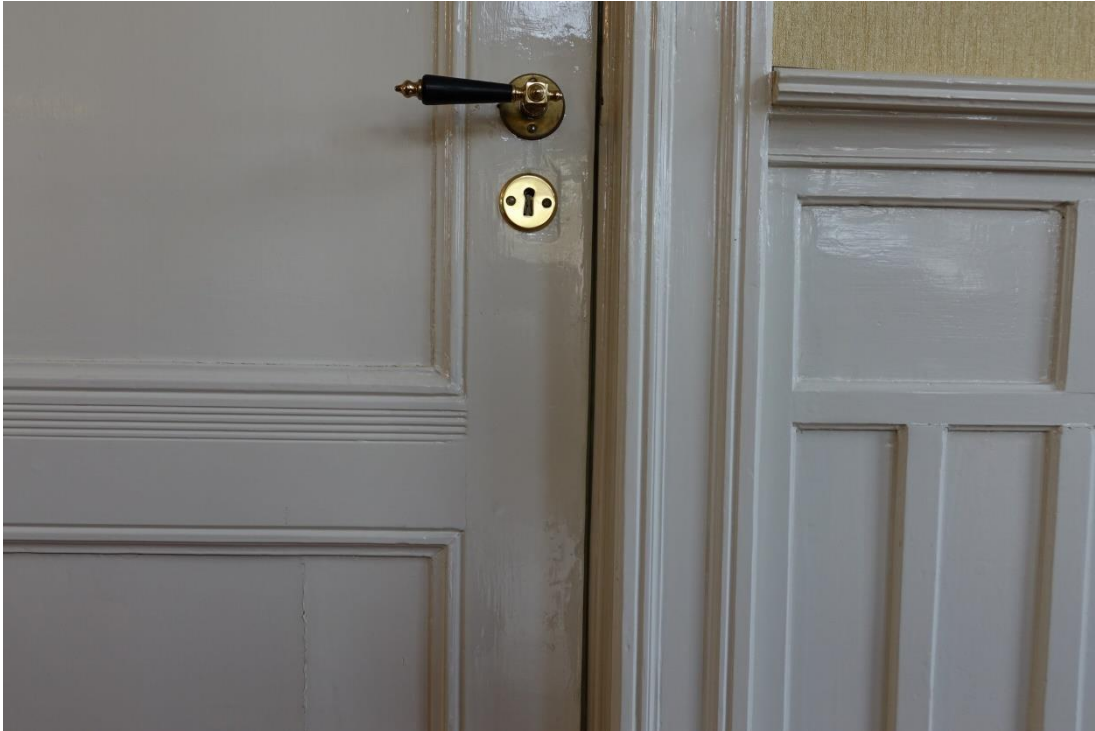
Boven: 13 detail binnendeur en lambrisering. Het is onbekend of het deurbeslag authentiek is. Wel is het beslag passend in deze context.

Onder: 14 grotendeels oorspronkelijke kozijnen in de keuken (4) en 'recente' voorzetwand (5)

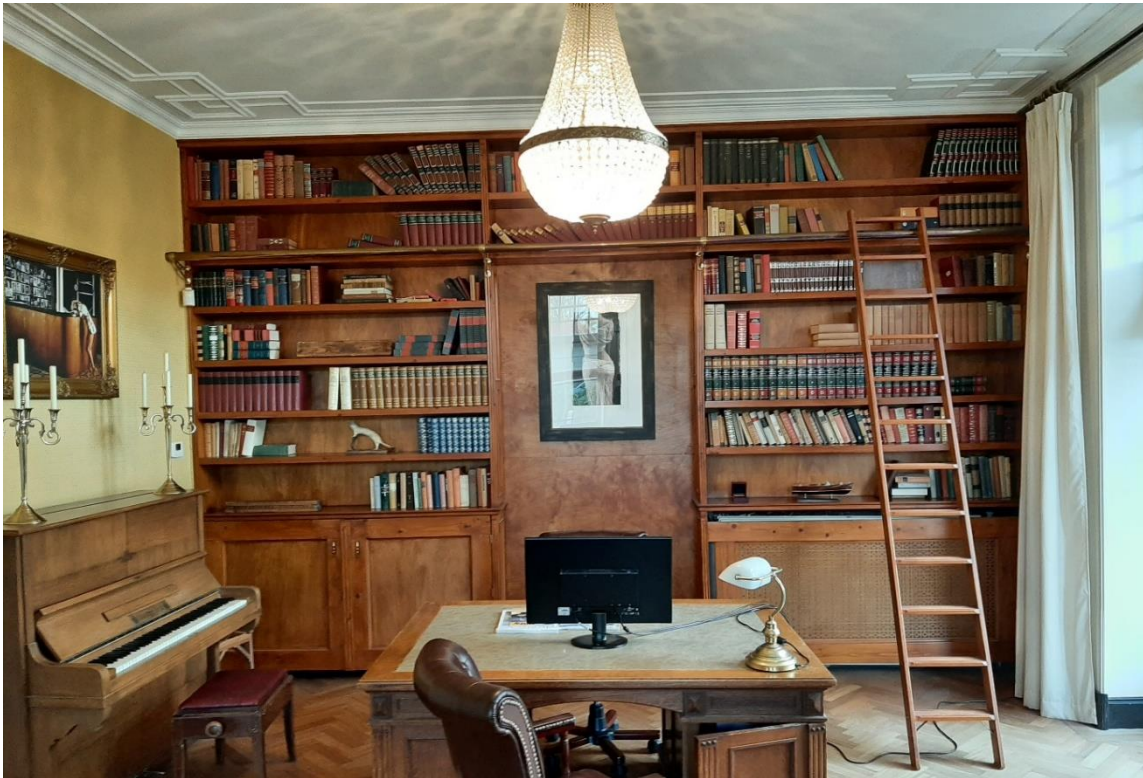
Boven: 02 kastenwand in de woonkamer. Recent aangebracht plafond met hoekelementen, naar voorbeeld van het geëtste glas in de vestibule

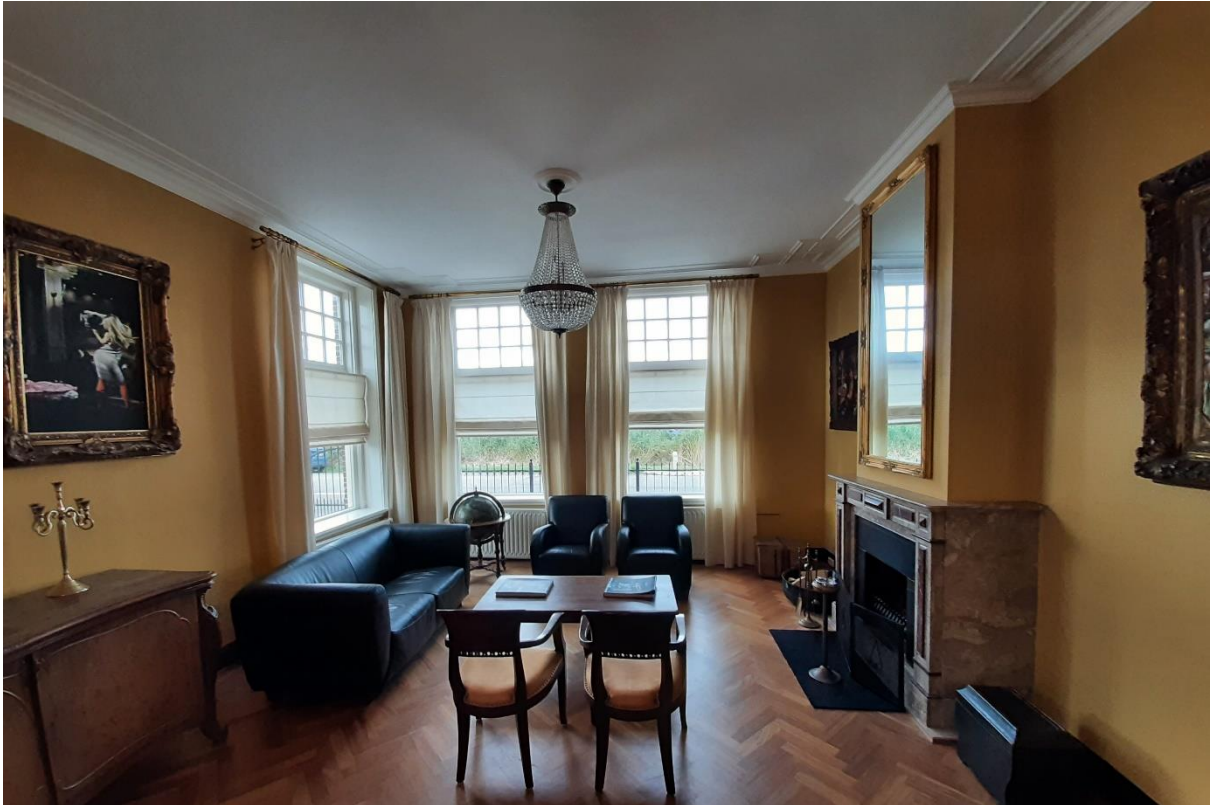
Boven: 04 woonkamer. Gefotografeerd in de richting van de straat. De roedeverdeling van de ramen was verdwenen en circa 20 jaar geleden hersteld, evenals de omlijsting van de kozijnen. De schouw is circa 20 jaar geleden nieuw ingebracht.

Onder: 05 achterwand van de woonkamer, met deur naar de hal. De vloerafwerking en plint zijn omstreeks 2000 ingebracht.
