Bouwhistorische verkenning met waardestellend advies

Grote Sloot 336 Schagerbrug

Voormalig gemeentehuis van Zijpe

Anthémion Bureau Bouwhistorie

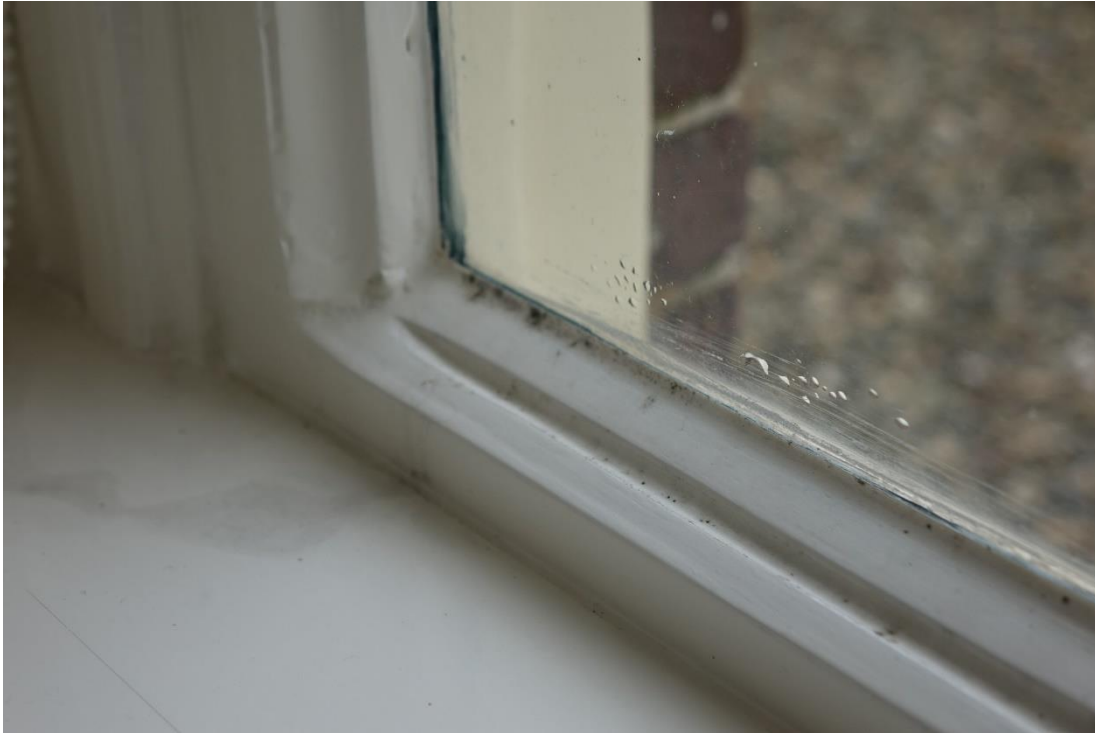
Boven: 10 in het huis zijn de meeste kozijnen nog authentiek, evenals een flink aantal ramen. Herkenbaar aan authentiek materiaal is een doorleefd oppervlak en 'praktische' details, zoals een watergootje in de onderdorpel.

Onder: 11 voorbeeld van een vernieuwd raam (soms is alleen de onderdorpel vernieuwd). Bij vernieuwing is -zoals hieronder- meestal een verlies aan detail te bemerken.

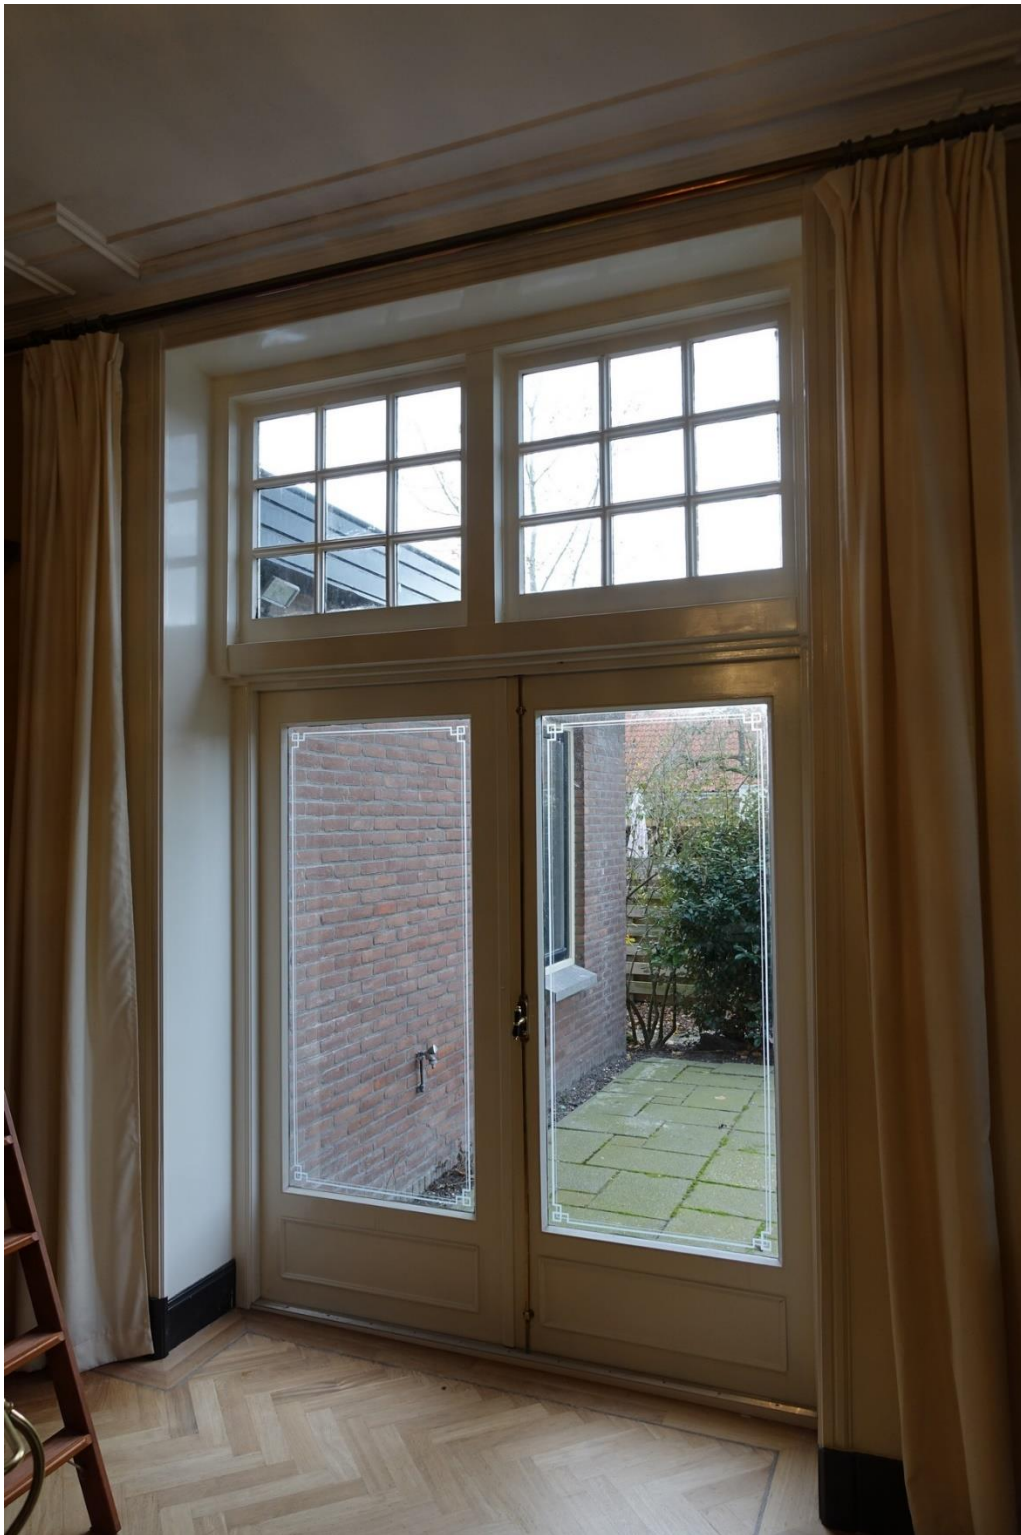
Boven: 12 close up van terrasdeuren met nieuw ingebrachte roeden en geplakte biezen (suggestie van geëët glas).

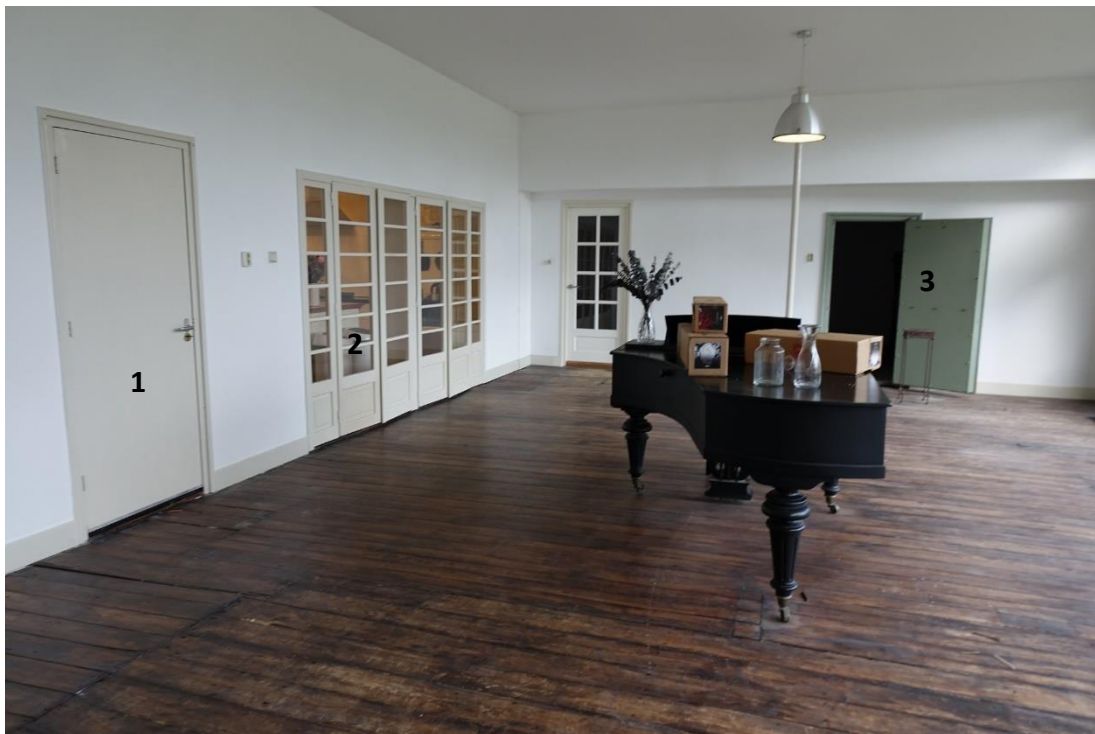
Boven: impressie van de grote zaal van de aanbouw uit 1960. Deur 1 komt uit onder de trap in het monument. Pui 2 leidt naar de keuken. Deur 3 is een kluisdeur van de kluis die in of na 1960 aangebracht is.

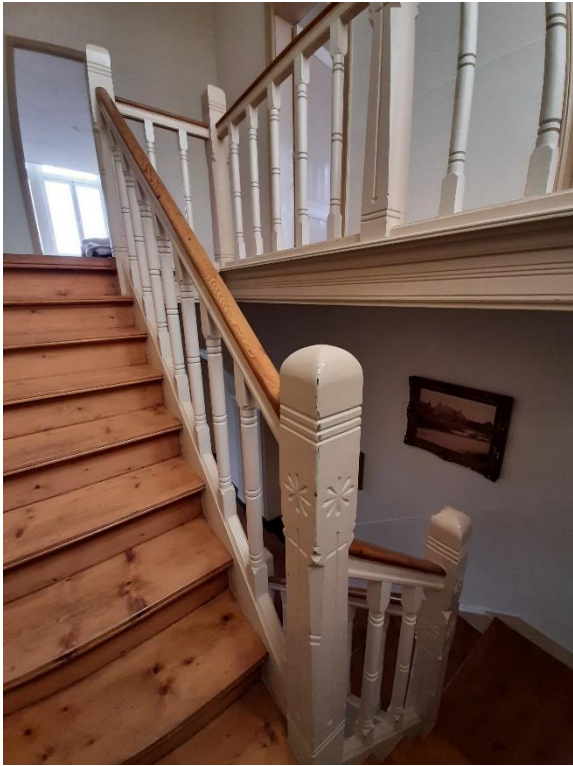
Links: 01 trappenhuis. Kenmerkende detaillering van balusters en hekwerk, zoals gangbaar rond 1900.

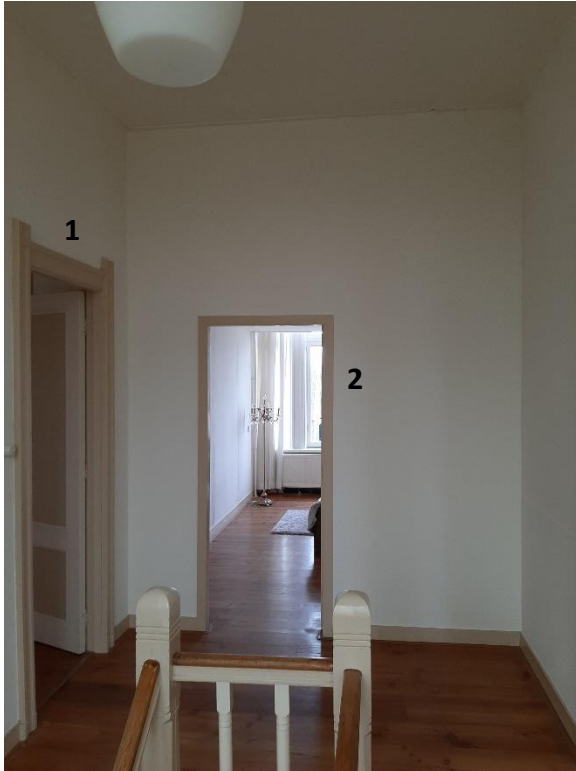
Links: 03 deur naar slaapkamer 1_2. Het afwijkende formaat en de afwijkende detaillering, ten opzichte van de oorspronkelijke deuren (1), verraden dat deze slaapkamer later ingebracht is (2)

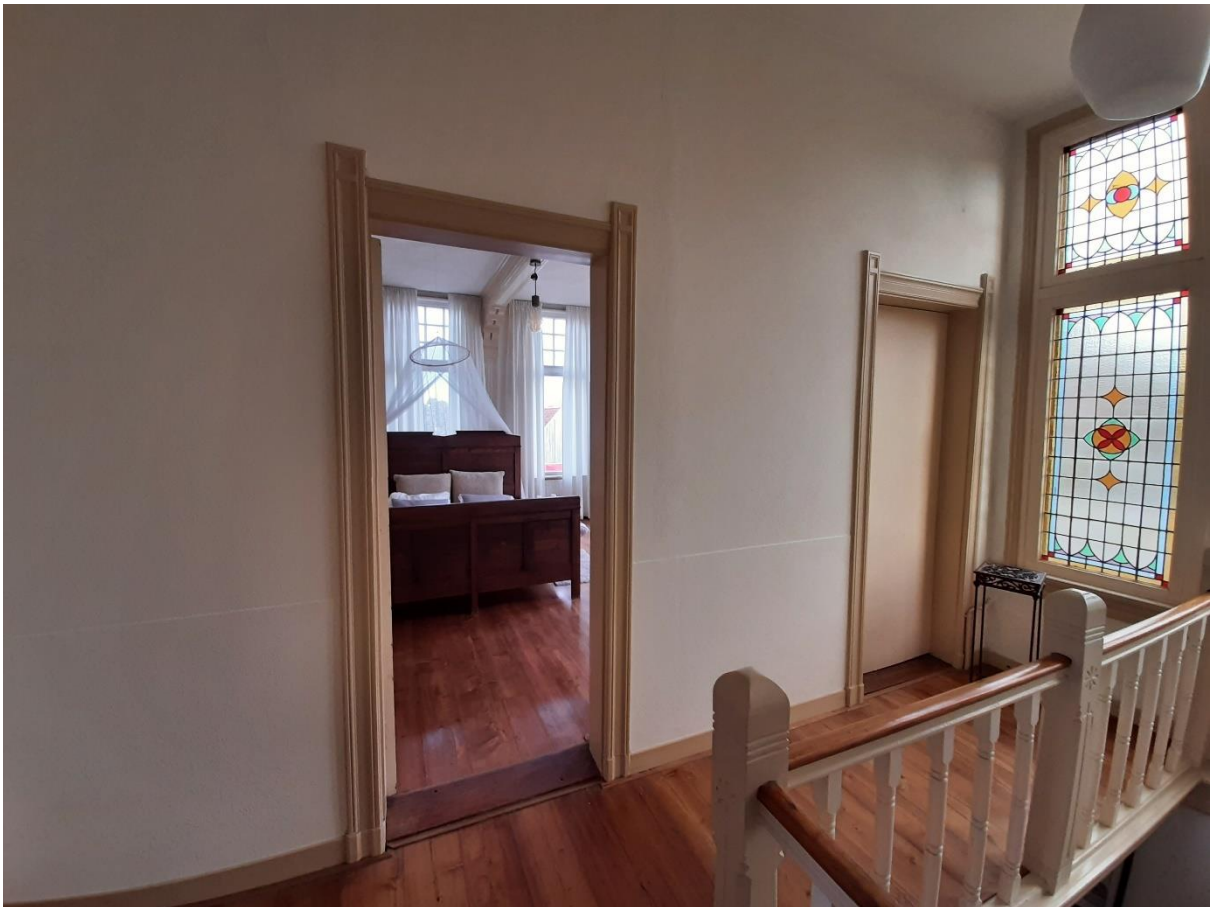
Onder: 04 entree naar de voormalige raadszaal. Rechts is een voormalige toegang dichtgezet; de deuromlijsting is behouden gebleven.

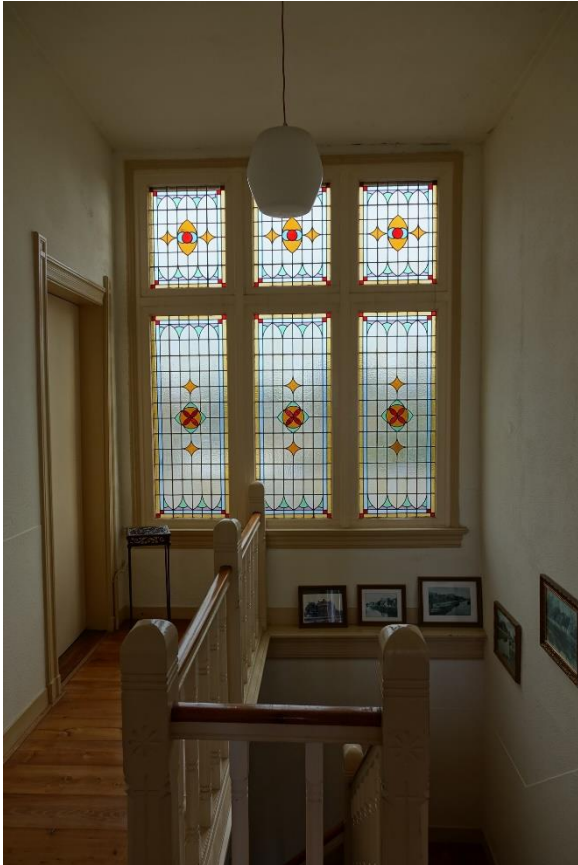
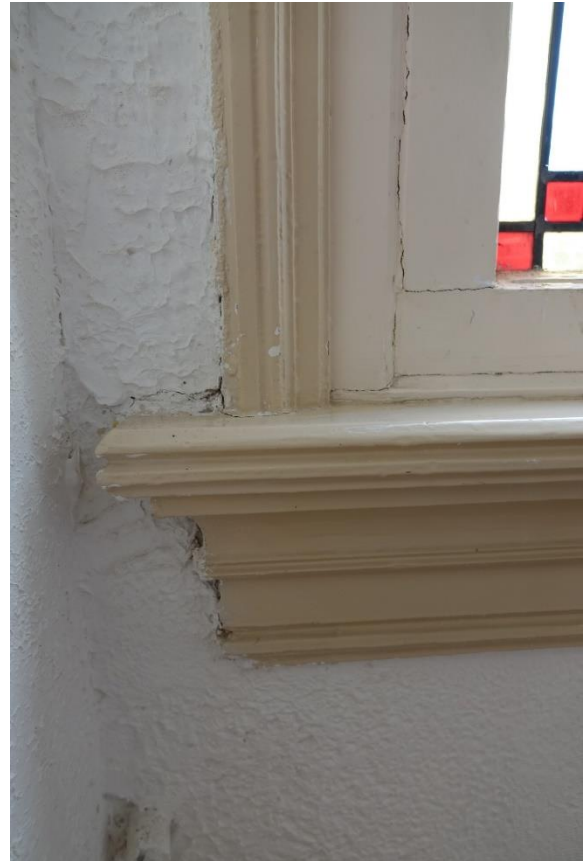
Linksboven: 05 Glas-in-loodvenster in de achtergevel. Rechtsboven: 10 geprofileerde vensterbank

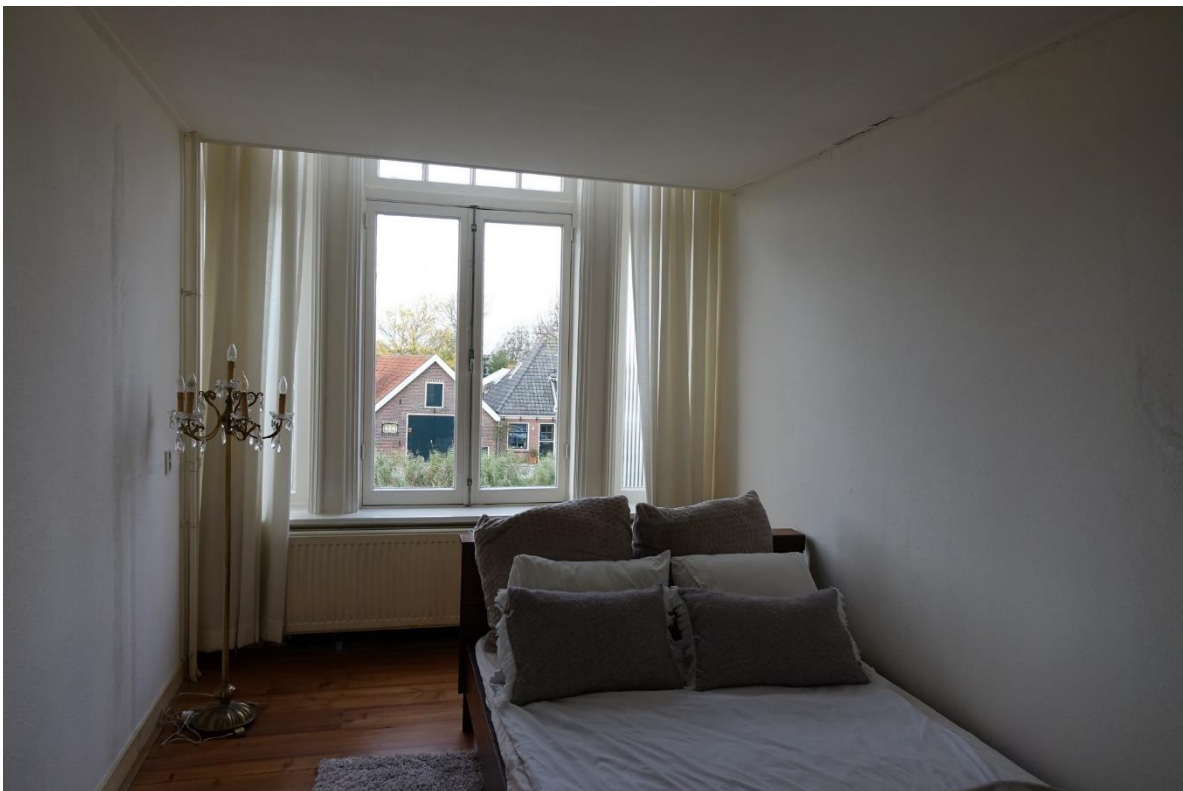
Boven: 03 Middelste slaapkamer met verlaagd plafond. In de gevel een zesdelig venster, waarin een stolpraam, twee smalle zijramen (achter de gordijnen) en drie bovenramen met roedeverdeling.

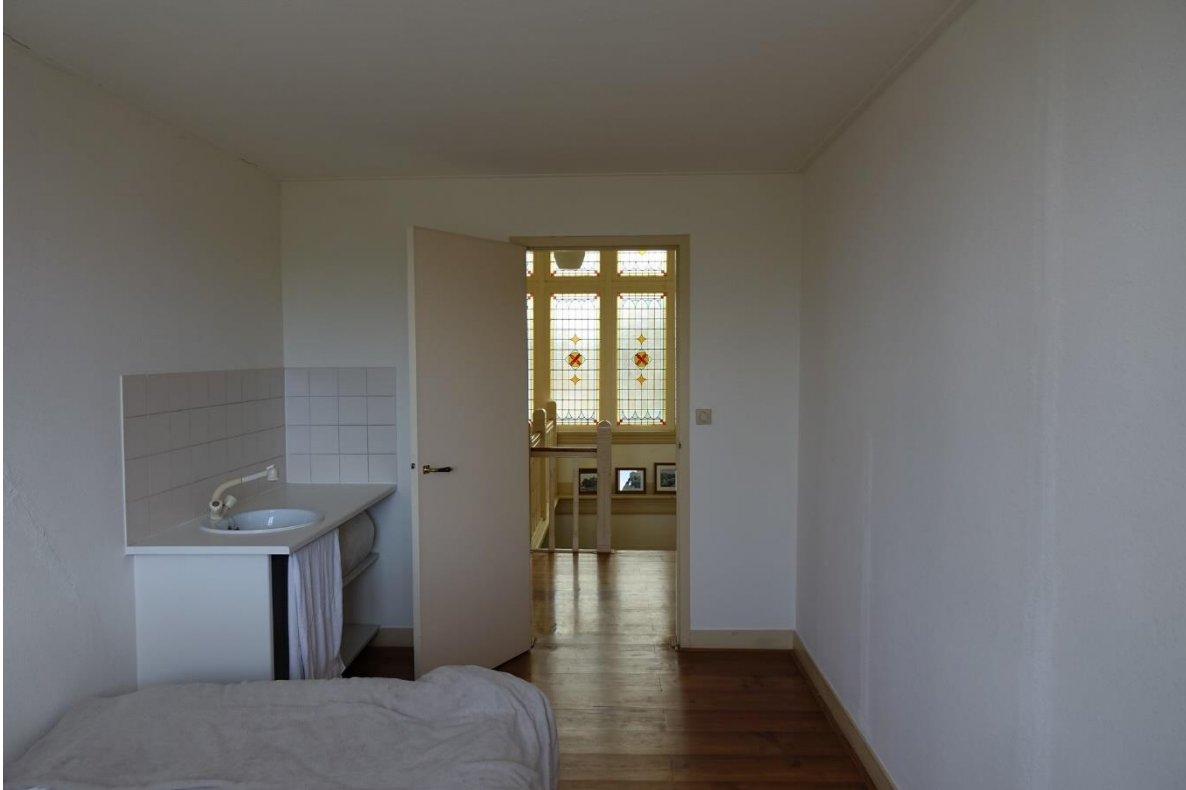
Boven: 05 lichte scheidingswand (houtskeletbouw?) en deur naar overloop

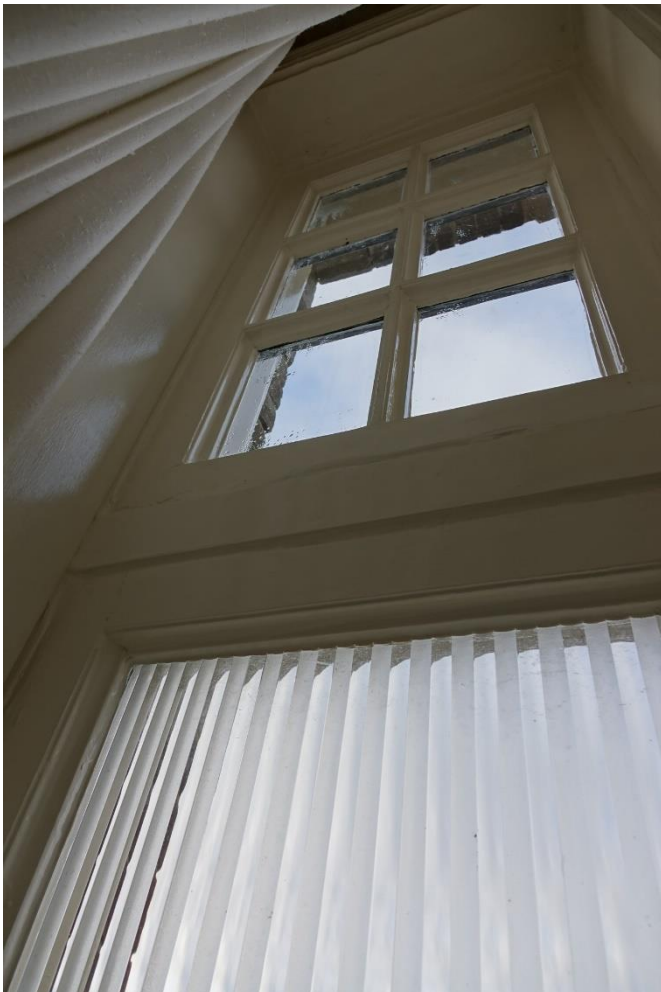
Links: 10 close up van het venster in de voorgevel. Zijraam met canale matte - glas. Bovenraam met roedeverdeling.

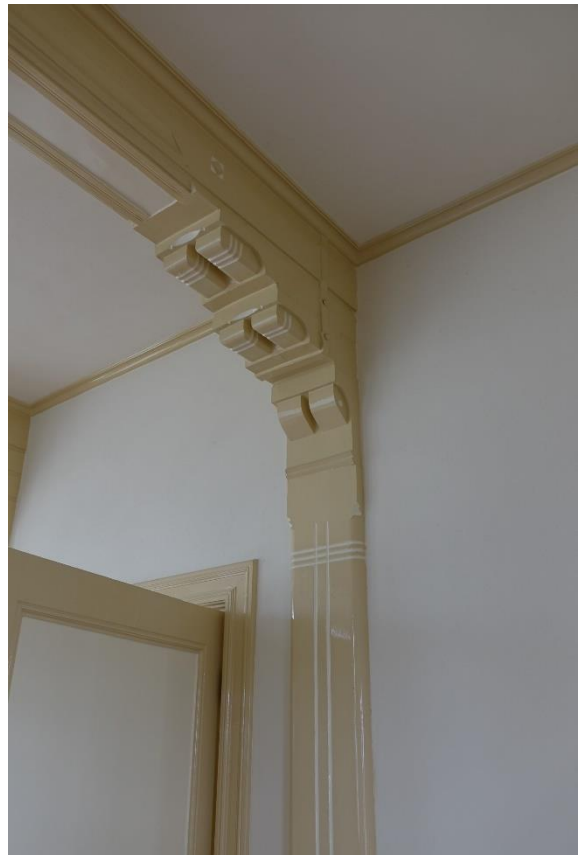
Boven: 10 fragment van één van de portalen van de voormalige raadszaal

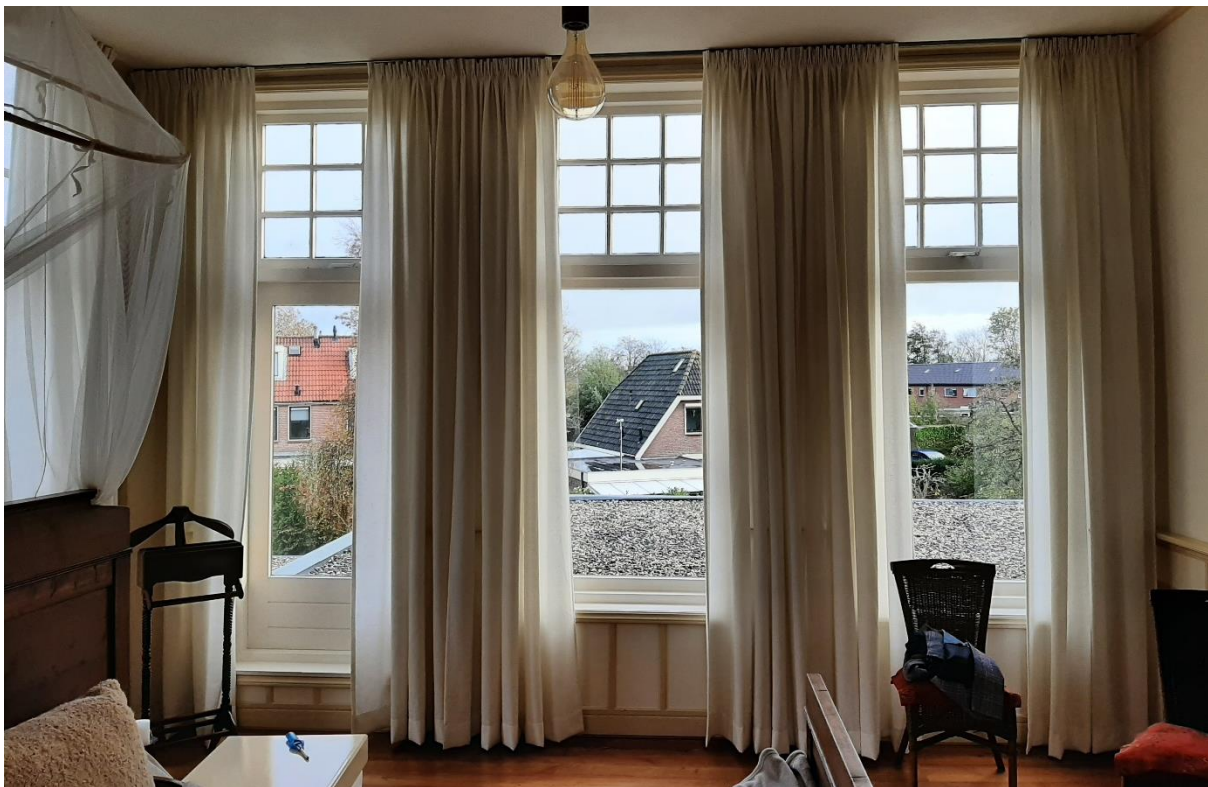
Boven: 04 Achtergevel van de voormalige raadszaal

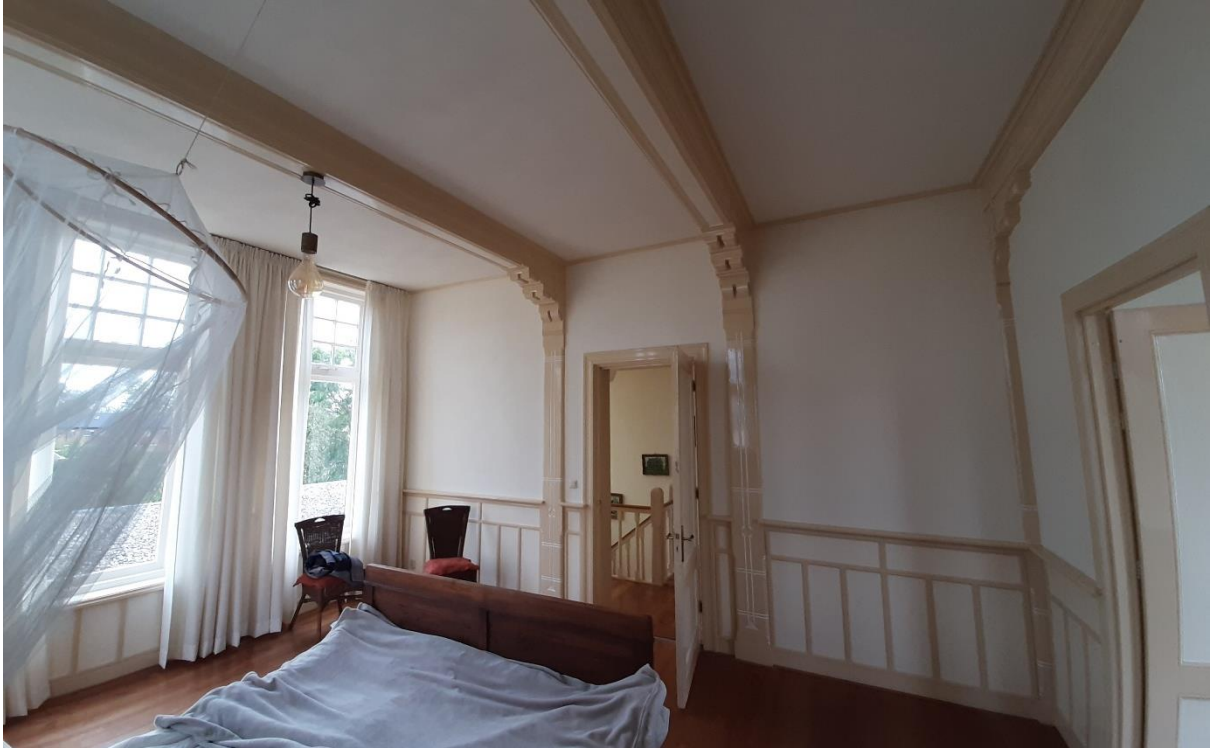
Boven: 05 Achterwand met portalen en deur naar de overloop.
Linksonder: 11 fragment van een ondersteuk van een portaal. De lambrisering is rond 2000 aangebracht.
Rechtsonder: 12 deur naar ruimte 1_4. De omlijsting en lambrisering zijn rond 2000 nagemaakt in de oorspronkelijke stijl van het huis.

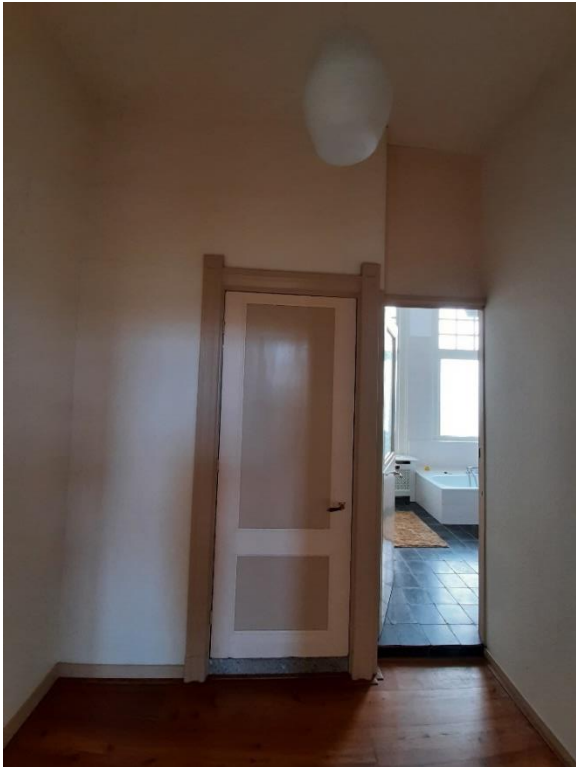
Linksboven: 02 historische deur naar washok. De gang is in het verleden waarschijnlijk vergroot om een deur naar de badkamer mogelijk te maken

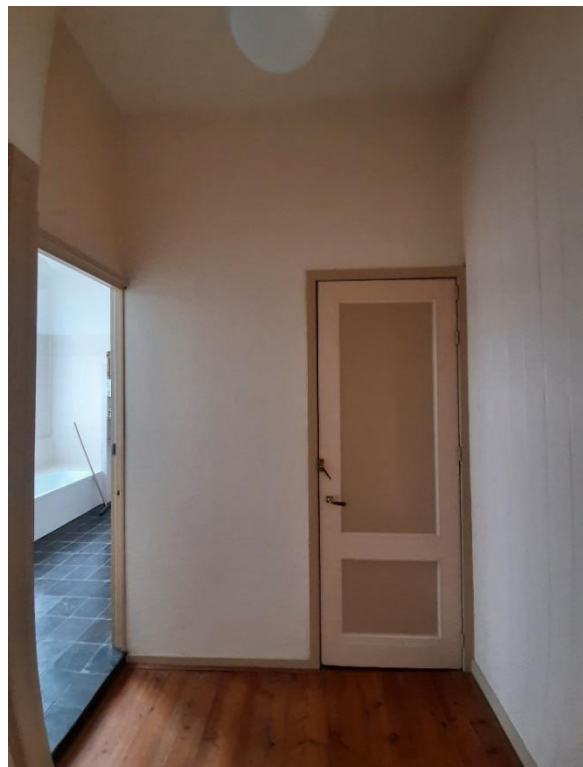
Rechtsboven: 03 deur naar zolder. De deur is historisch, de wand en omlijsting niet

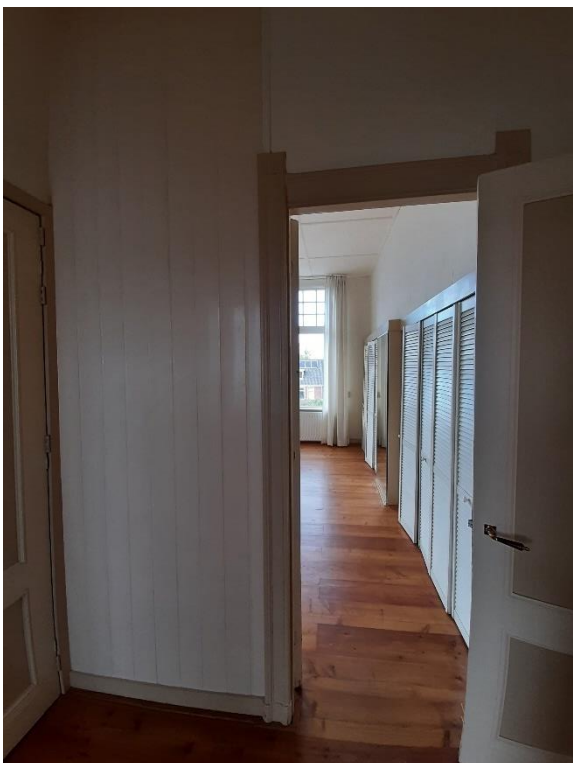
Linksonder: 04 toegang naar de slaapkamer (ruimten 1_6). Direct links van de deur is de wand van hout, vanwege een vergroting van de gang in het verleden.

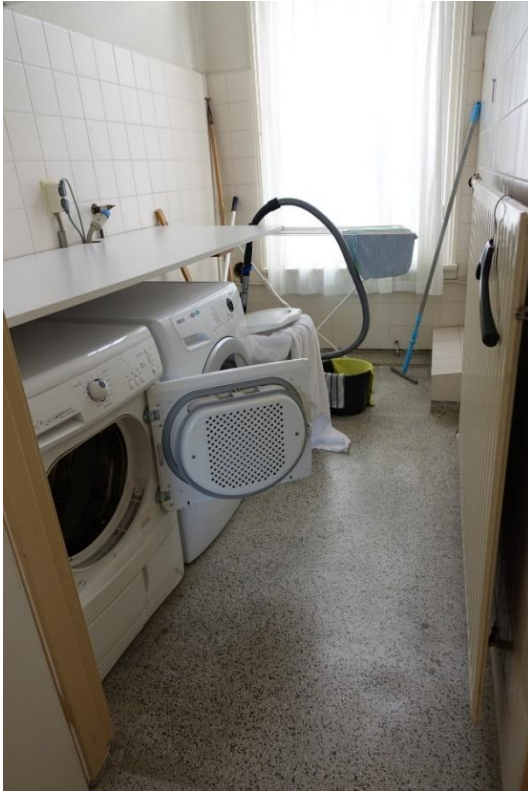
Linksboven: impressie washok.

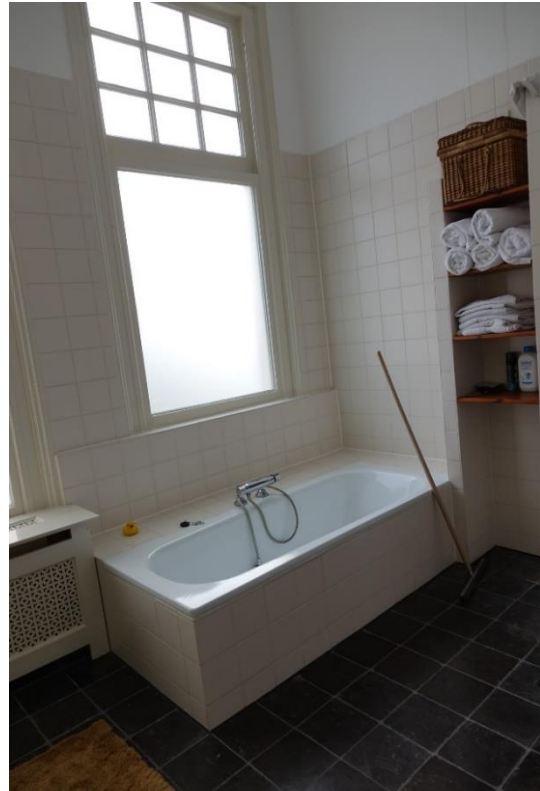
Rechtsboven: impressie badkamer. De onderdorpel van het raam werd verhoogd ten behoeve van het bad

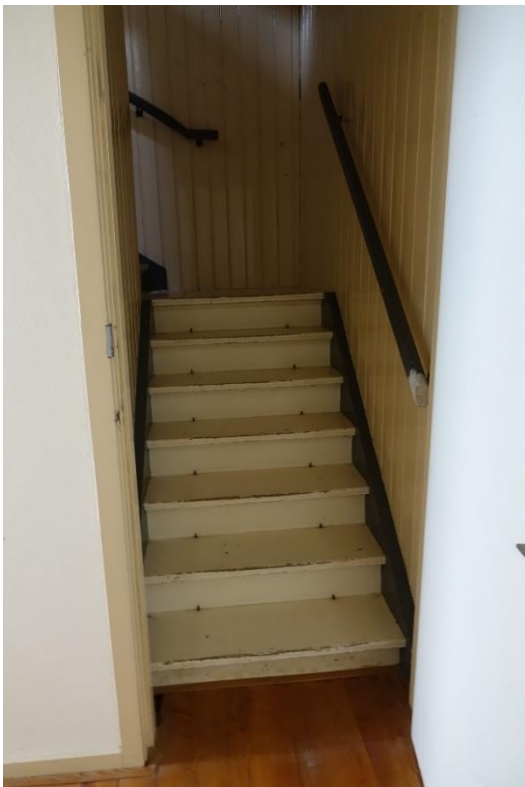
Linksonder: onderkwart van de zoldertrap.

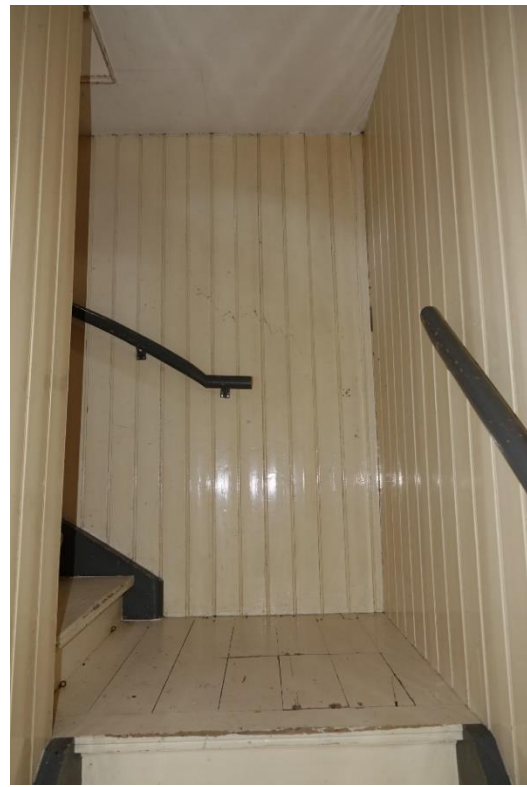
Rechtsonder: bordes van de zoldertrap

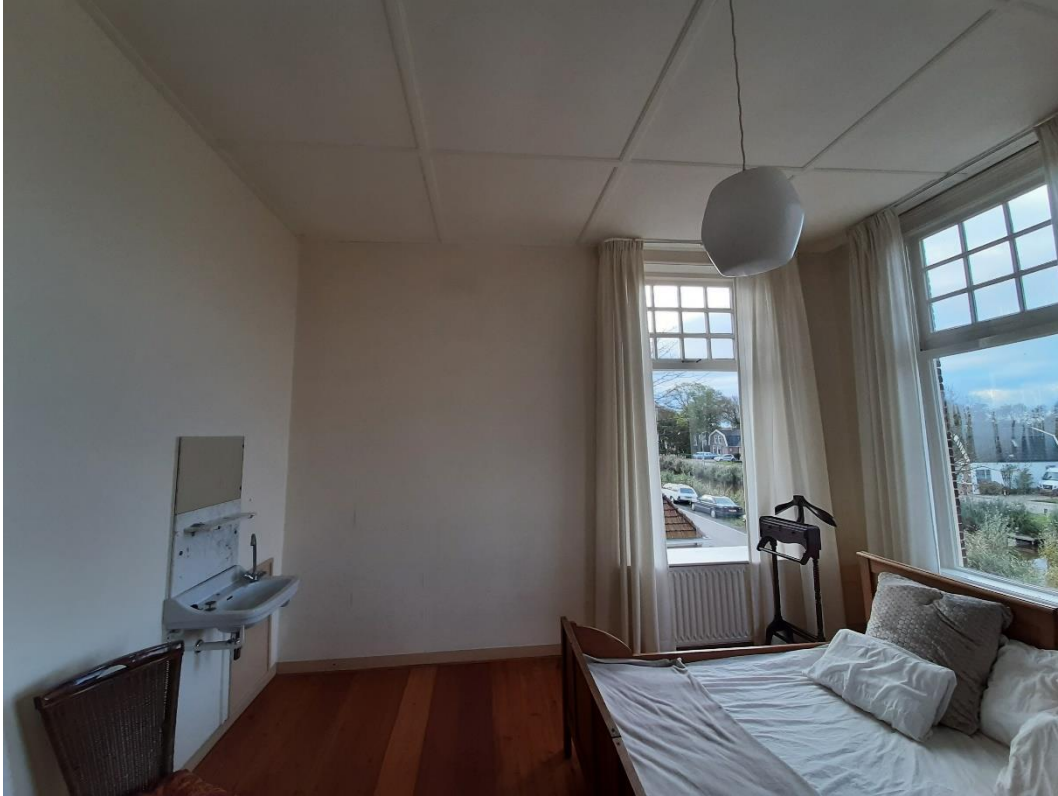
Boven: 02 linker wand van slaapkamer 1_6. Het gaaf bewaard gebleven plafond dateert vermoedelijk uit 1937.

Onder: 04 rechter wand. Ook in deze ruimte zijn enkele historische radiatoren aanwezig.

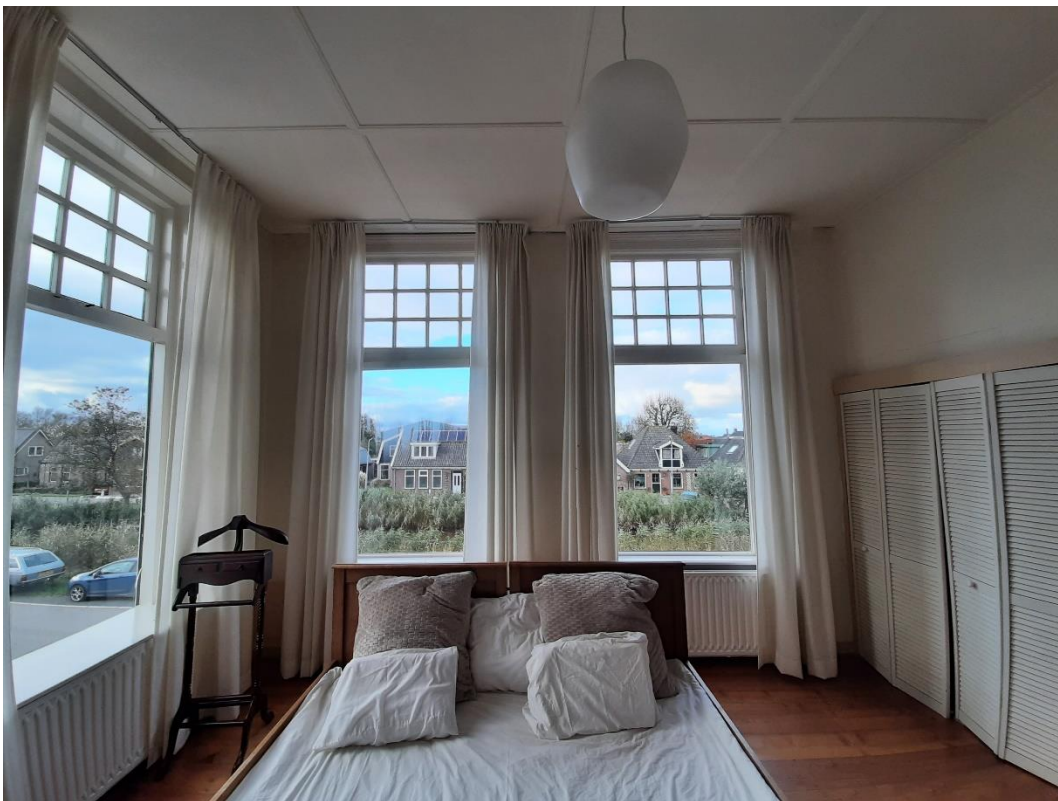
Boven: 10 historisch plafond uit 1937. De verfstructuur wijst erop dat het plafond mogelijk uit hardboard bestaat (niet uit te sluiten is, dat het om zachtboard gaat).

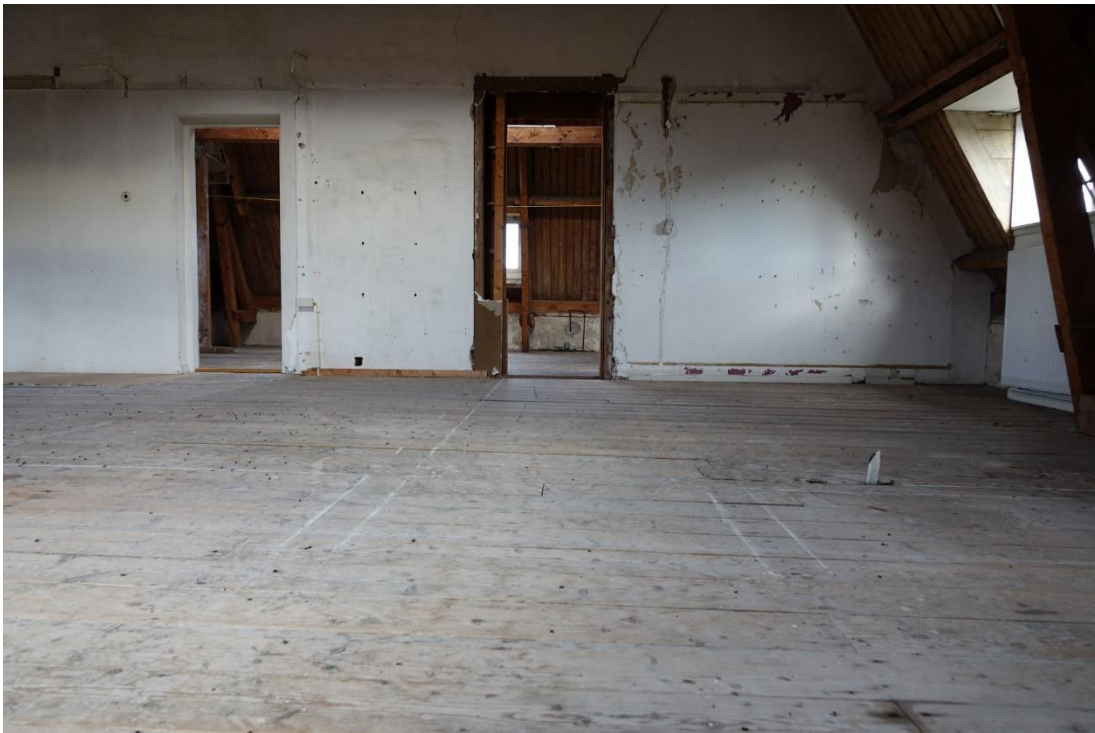
Boven: 03 tussenwand naar ruimte 2_2

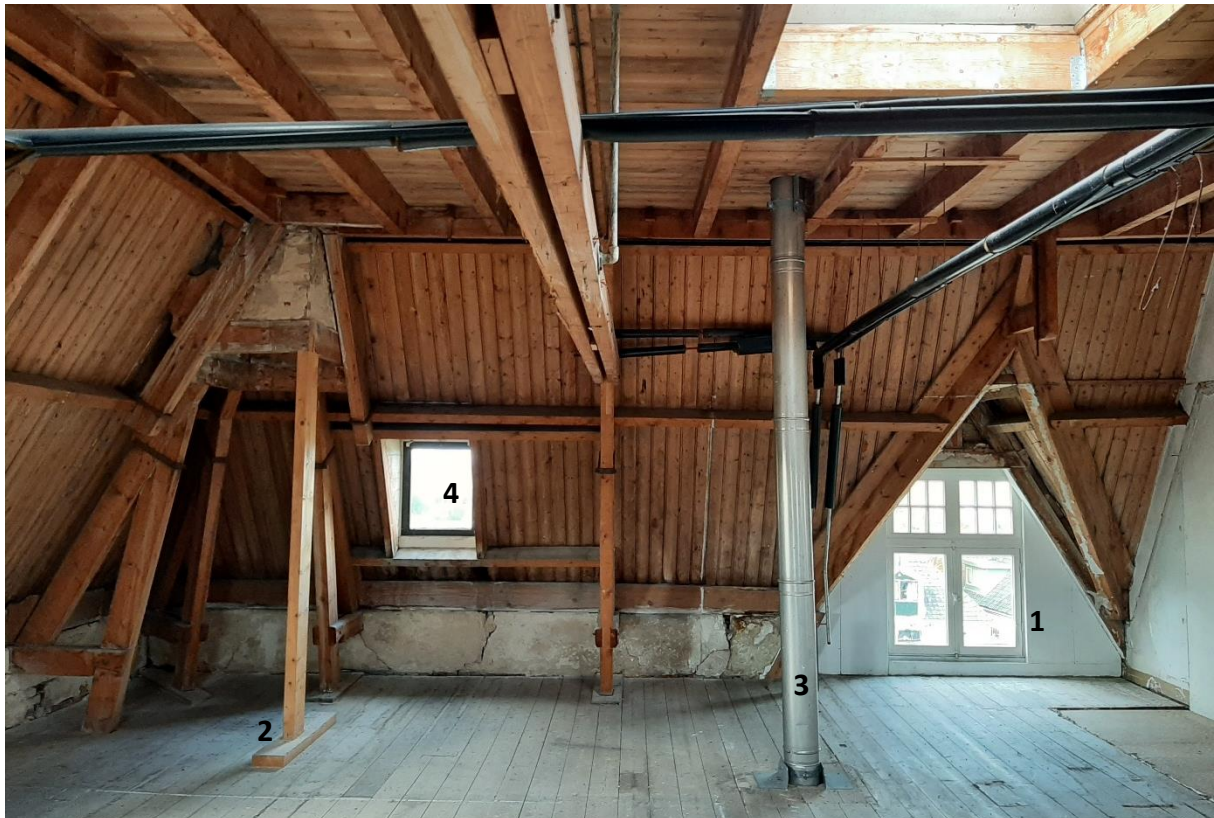
Boven: 02 Kapconstructie van de zolder aan de straatzijde. Middenvenster van de Vlaamse gevel(1). De schoorsteen wordt extra ondersteund door recent geplaatste stijl op slof (2). Stookkanaal van de haard in de woonkamer (3). Kleine dakkapel in in het westelijke dakvlak zonder roedeverdeling (4)

Onder: 04 kapconstructie aan de achterzijde. Deels oorspronkelijke dakkapellen (5) en (6), waarbij de ramen vernieuwd zijn zonder roedeverdeling

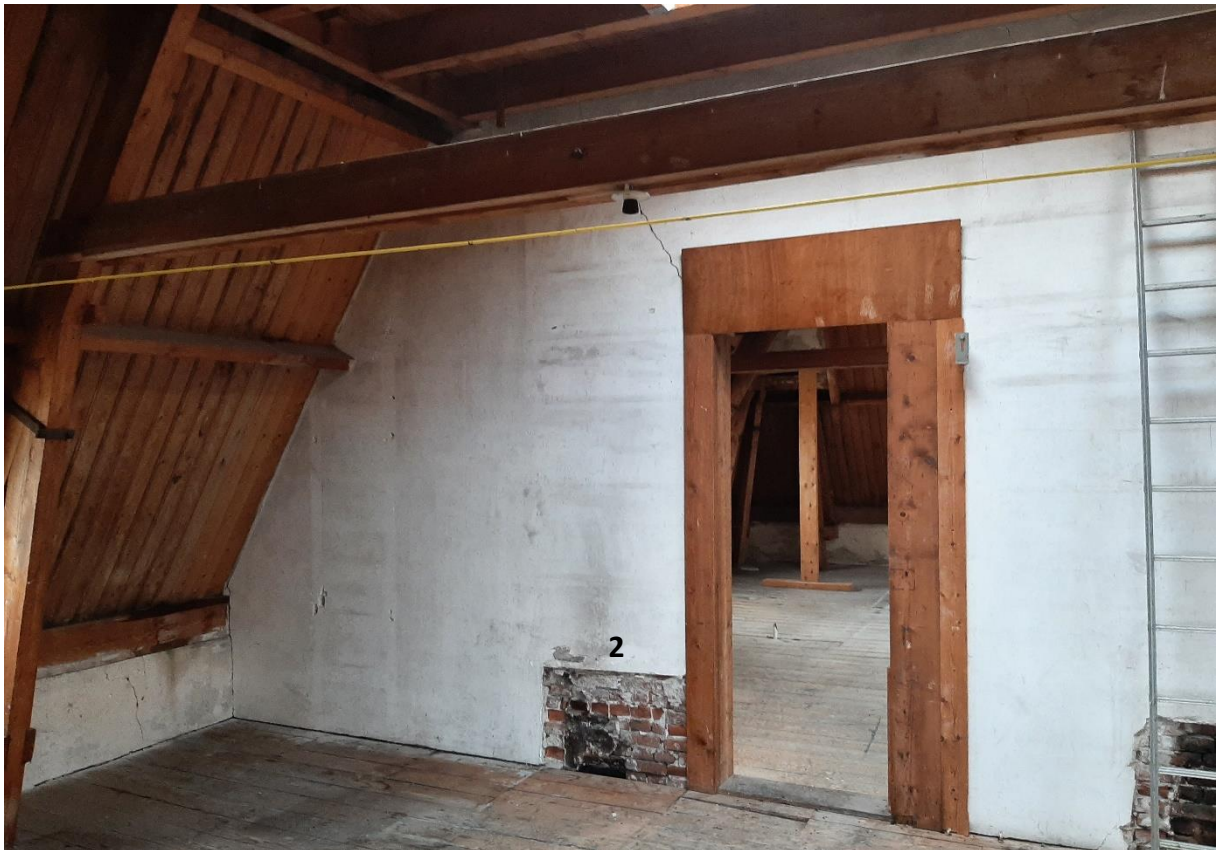
Boven: 05a achterwand van ruimte 2_2 met roetsporen van onbekende oorsprong (1)
Onder 05b: achterwand met roetsporen van onbekende oorsprong (2 en 3)

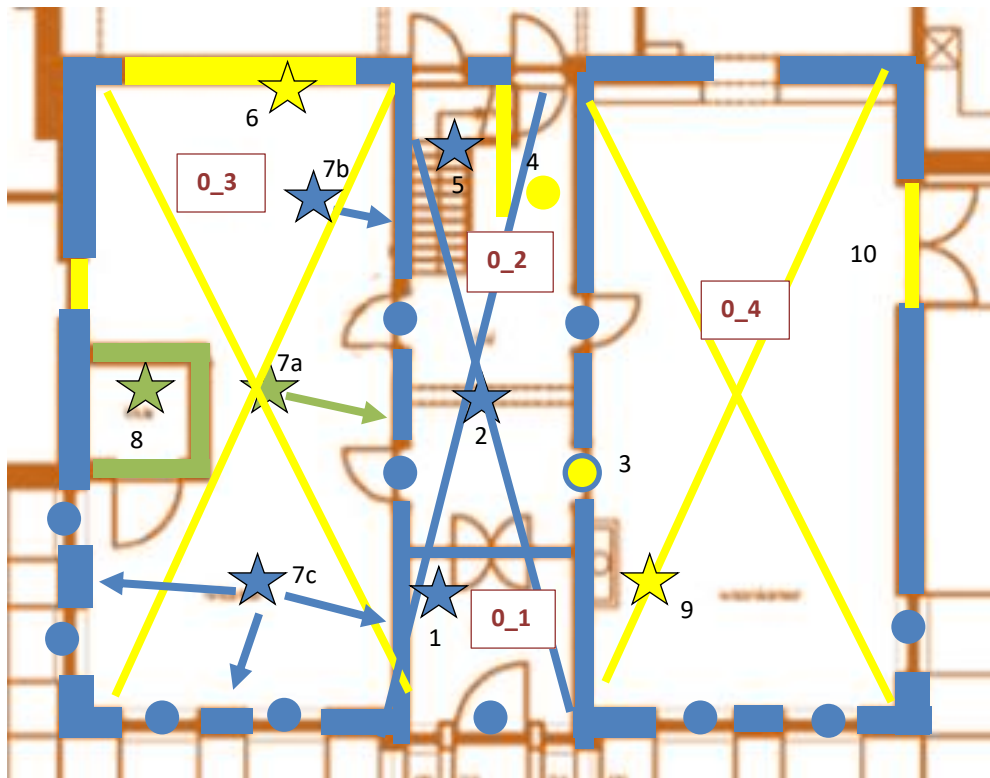
Waarderingsplattegrond begane grond

Ruimte 0_1, vestibule:

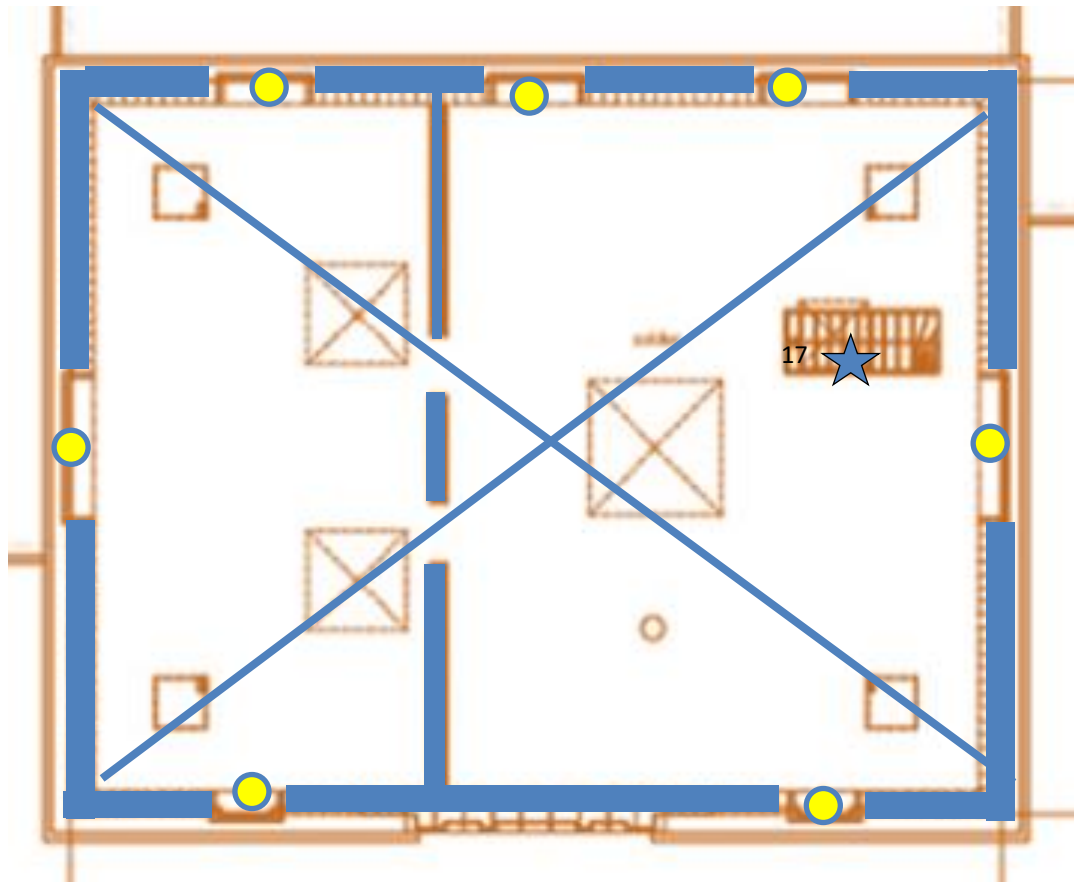
Waarderingsplattegrond zolder

Ruimte 2_1, zolder:

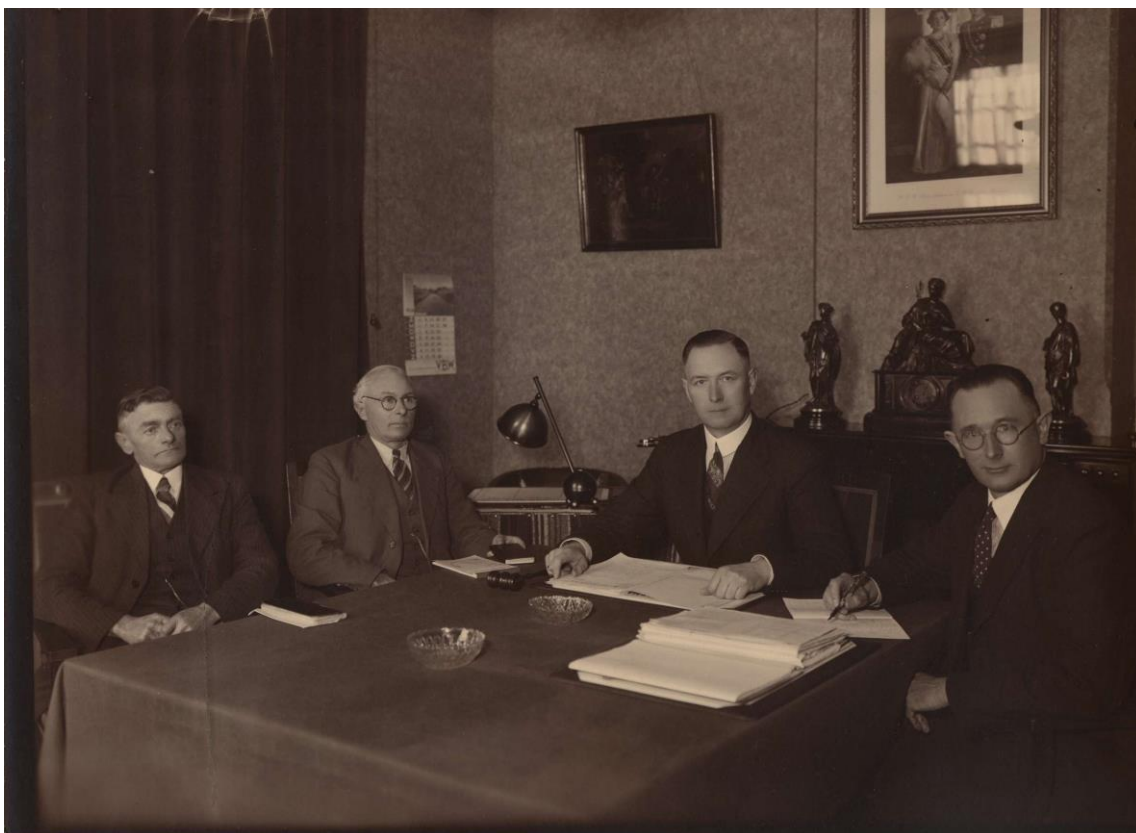
Foto : gemeentehuis in 1948 (?) met burgemeester Breebaart. Onbekende ruimte. De schouw op de achtergrond -slecht zichtbaar – lijkt stijlkenmerken uit 1908 te bezitten. (Vergelijk van de raadszaal op pag. 13 met moderne schouw uit vermoedelijk 1960)
Bron: zijpermuseum.nl, Zijper beeldbank, databasenr 6022
